Besiktningssprotokoll

Anticimex Försäkringsbesiktning i samarbete med Fastighetsbyrån

Fastighetsbeteckning: Lerberg 14:80	
Fastighetsadress: Kungsfågelvägen 38	
Postnummer: 43495	Ort: Kungsbacka

Försäkringsbesiktning

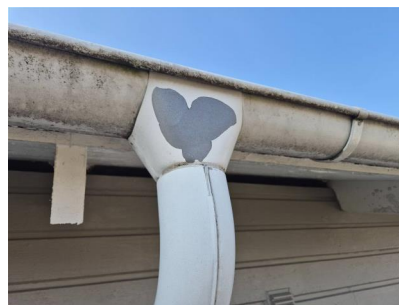
Utvändigt / Tak

Ovannämnda innebär risk för fuktrelaterade skador i underliggande konstruktion.
