# Besiktningsprotokoll

Anticimex Försäkringsbesiktning i samarbete med Fastighetsbyrån

| Fastighetsadress:<br>Trädgårdsvägen 8 | |

| Besiktningsdatum:<br>2026-03-12 | Protokollnummer:<br>69561712 |

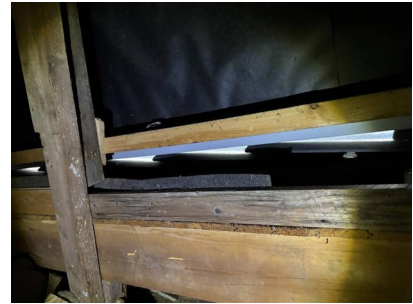
### Entréplan / Allmänt 1

Vid kontroll av konstruktion uppmättes fuktvärden över och under kritisk nivå för mikrobiell tillväxt och en avvikande lukt upplevdes.

Det finns risk för mikrobiell tillväxt om den relativa fuktigheten (RF) i den omgivande luften är över 75 %. I furuvirke motsvarar det en fuktkvot (FK) på 17 %

Provhål 1 togs i den utreglade väggen i källarens sovrum 1. Fuktkvoten uppmättes till 18,4% i en regel som har kontakt med grundmuren. mikrobiell lukt upplevdes i konstruktionen.

Provhål 2 togs i ytterväggsyllen i sovrum 2. Fuktkvoten uppmättes till 12,2 % i en regel som har kontakt med bottenplattan. Normal lukt upplevdes i konstruktionen.
