Besiktningssprotokoll

Anticimex Försäkringsbesiktning i samarbete med Fastighetsbyrån

Fastighetsbeteckning: Heby 1:25	
Fastighetsadress: Storgatan 24	
Postnummer: 744 32	Ort: Heby

Besiktningdatum: 2026-03-12	Protokollnummer: 69597915
Temperatur: 7 °C	Väderlek: Molnigt
Tekniker: Mikael Kjetselberg Lindberg	
E-post: Mikael.Jansson@anticimex.se	
Kontor: Uppsala	
Närvarande: Fastighetsägare och tekniker

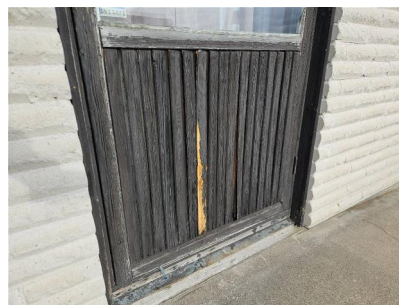
Utvändigt / Fönster

Otättheter vid fönsterbleck kan leda till fuktåverkan i väggkonstruktioner och karm. Dock kan detta åtgärdas även de, med det löpande underhållet.

Stuprör som avslutas intill husliv (ovan mark) kan medföra en ökad fuktbelastning på grundmur/sockel med fuktrelaterade skador som följd. Vidare bör den tunna som används för att samla upp regnvatten, tillses att överfyllnadsskydd monteras om det i fortsättningen används.
