# Besiktningsprotokoll

Anticimex Försäkringsbesiktning i samarbete med Fastighetsbyrån

| Fastighetsadress:<br>Bergslingan 9 | |

| Besiktningsdatum:<br>2026-03-16 | Protokollnummer:<br>69597481 |

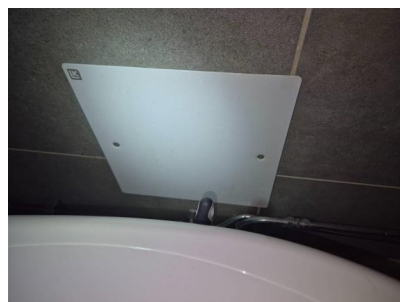
-Fördelningsskåp gick ej att öppna vid besiktningstillfället.  
Skvallerrör från fördelningsskåpet bedöms saknas.

En kompletterande besiktning av fördelningsskåpet rekommenderas när det är öppningsbart.
