Fastighetsuppgifter

Ugglum 210:1

Bragevägen 15

**Besiktningssuppgifter**

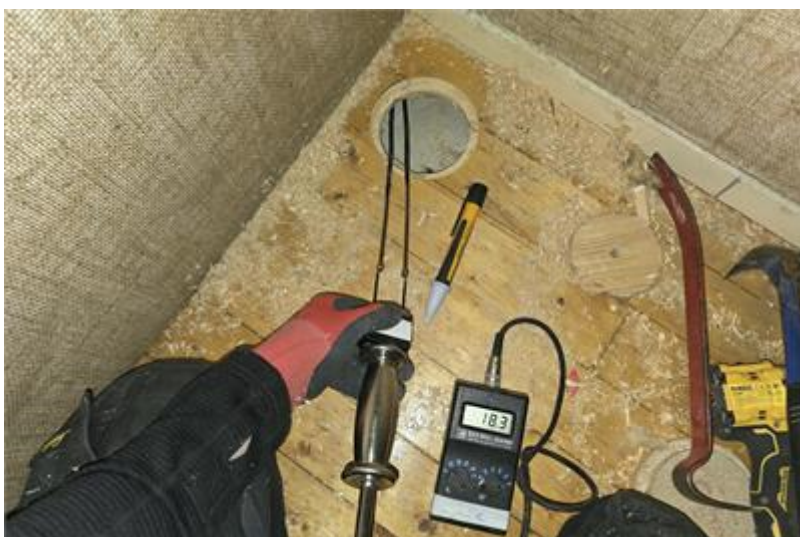
Samtliga mätningar är stickprovskontroller. Gränsen för mikrobiell tillväxt i trä går vid ca 17% fuktkvot och mätnadsgraden över ca 28%. Kontroll av konstruktion utfördes via provhål som togs upp i golv i klädkammaren och i påreglad vägg i gillestugan.

Fuktkvoten uppmättes till ca 17-18% i påreglad vägg och till ca 18-19% i uppreglat golv. Via provhål upplevs en viss avvikande lukt samt vid inträdet i källaren.

Då förhöjda fuktkvotsvärden uppmättes och en avvikande lukt upplevts rekommenderas det att besiktningen kompletteras med en vidare undersökning av en fackman för att kontrollera orsak/omfattning samt lämpliga åtgärder.
