# Besiktningssprotokoll

Anticimex Försäkringsbesiktning i samarbete med Fastighetsbyrån

Fastighetsbeteckning: Bete 1:188	
Fastighetsadress: Lugnagatan 2	
Postnummer: 673 37	Ort: Koppom

Besiktningdatum: 2026-03-17	Protokollnummer: 69569177
Temperatur: 4 °C	Väderlek: Halvklart
Tekniker: Peter Karlsson	
E-post: Peter.Karlsson@anticimex.se	
Kontor: Karlstad	
Närvarande: Fastighetsägare

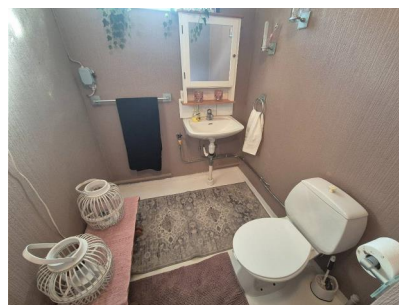
Fuktindikering i utrymmet gav inga förhöjda fuktindikationer.
