# Besiktningsprotokoll

| Fastighetsbeteckning:<br>Getakärr 5:63 | |
| Fastighetsadress:<br>Solbadsvägen 76 | |

| Besiktningsdatum:<br>2026-03-17 | Protokollnummer:<br>69585625 |

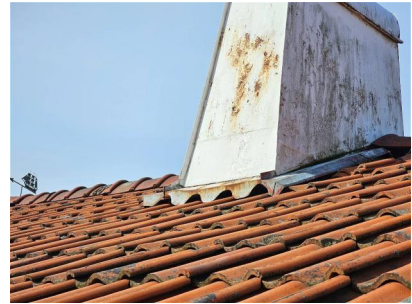
Ytliga missfärgningar finns lokalt på yttertaket insida intill gaveln åt väster.  
Inga förhöjda fuktindikeringar kunde påvisas på missfärgningarna.
