**Fastighetsuppgifter**

Knappekulla 4:4

Hagvägen 10

| Uppdragsnummer | O31080 |

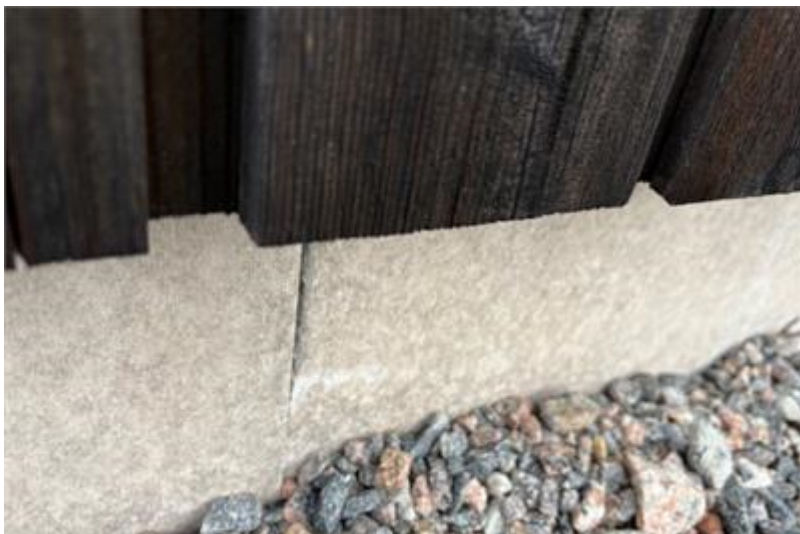
Byggnadens grundkonstruktion består av en betongplatta med underliggande isolering samt vattenburen golvvärme, denna grundkonstruktion är ej idag någon uttalad riskkonstruktion och därför har ej riktad provhålstagning med efterföljande fuktkvotsmätningar utförts.
