# Besiktningssprotokoll

Anticimex Försäkringsbesiktning i samarbete med Fastighetsbyrån

Fastighetsbeteckning: Eldposten 3	
Fastighetsadress: Eldpoststigen 3	
Postnummer: 831 58	Ort: Östersund

Besiktningdatum: 2026-03-18	Protokollnummer: 69576549
Temperatur: 6 °C	Väderlek: Molnigt
Tekniker: Petter Westerlund	
E-post: petter.westerlund@anticimex.se	
Kontor: Sundsvall	
Närvarande: Fastighetsägaren Tord Fridén- Anticimex

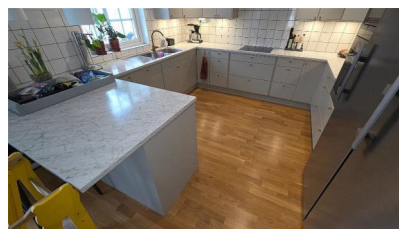
Vid stickprovskontroll av jordade eluttag noterades inga avvikelser.

Fuktindikering i utrymmet gav inga förhöjda fuktindikationer.

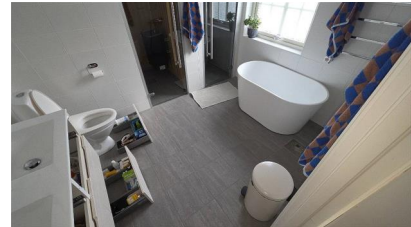
Vid stickprovskontroll av jordade eluttag noterades inga avvikelser.

Normala fuktvärden indikerades mot klinker/kakel.

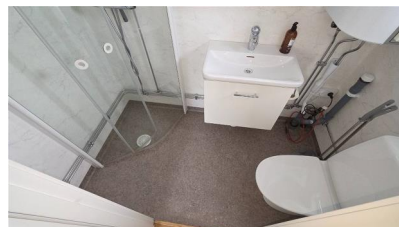
Vid stickprovskontroll av jordade eluttag noterades inga avvikelser.

Fuktindikering i utrymmet gav inga förhöjda fuktindikationer.
