Besiktningssprotokoll

Anticimex Försäkringsbesiktning i samarbete med Fastighetsbyrån

Fastighetsbeteckning: Hjältsgård 6:76	
Fastighetsadress: Timotejvägen 3	
Postnummer: 45260	Ort: Skee

Besiktningdatum: 2026-03-18	Protokollnummer: 69602309
Temperatur: 8 °C	Väderlek: Mulet.
Tekniker: Per-Niklas Zakariasson	
E-post: per-niklas.zakariasson@anticimex.se	
Kontor: Uddevalla	
Närvarande: Fastighetsägare.

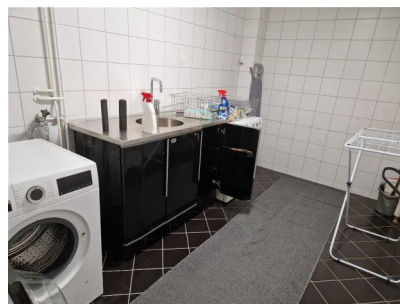
Suterrängplan / Pannrum

Enligt branschregler skall det finnas en tät inklädnad med skvallerrör där en fördelningscentral är placerad, detta för att lättare kunna upptäcka ett läckage och undvika skador. Ett fuktalarm kan vara ett alternativ i efterhand.
