Besiktningssprotokoll

Anticimex Försäkringsbesiktning i samarbete med Fastighetsbyrån

| Fastighetsadress: Genvägen 4A | |

| Besiktningdatum: 2026-03-16 | Protokollnummer: 69587975 |

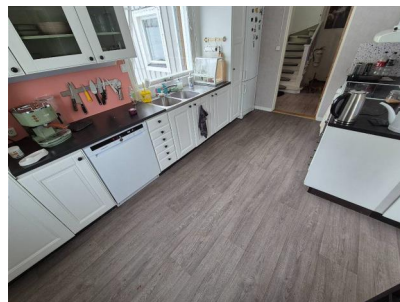
Entréplan / Matplats

- ✓ Inget att notera.
