Besiktningssprotokoll

Anticimex Försäkringsbesiktning i samarbete med Fastighetsbyrån

Fastighetsbeteckning: Åskloster 1:107	
Fastighetsadress: Torvvägen 32	
Postnummer: 43296	Ort: Åskloster

Besiktningdatum: 2026-03-09	Protokollnummer: 69590857
Temperatur: 10 °C	Väderlek: Klart
Tekniker: Daniel Levin	
E-post: Daniel.Levin@anticimex.se	
Kontor: Halmstad	
Närvarande: Dödsboets delägare och anhörig

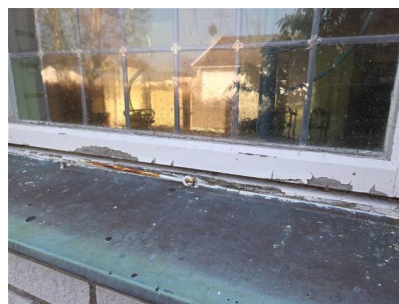
Enstaka fönsterglas har spruckit.

Fönsterbågar och fönsterkarmar där målnings- och underhållsbehov finns riskerar att få fukt- och rötskador på grund av sämre vattenavvisande förmåga.
