# Besiktningsprotokoll

Anticimex Försäkringsbesiktning i samarbete med Fastighetsbyrån

| Fastighetsadress:<br>Skaresta Västra Karlsborg | |

| Besiktningsdatum:<br>2026-03-25 | Protokollnummer:<br>69621416 |

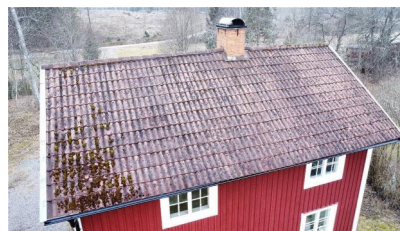
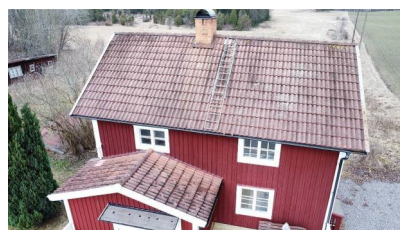
### Utvändigt / Vind

Vid kontroll av vinden uppmättes fuktvärden under kritisk fuktnivå för mikrobiell tillväxt och en normal lukt upplevdes.

Fuktkvoten i takbjälkar uppmättes vid besiktningstillfället till ca 10%. Det finns risk för mikrobiell tillväxt om den relativa fuktigheten (RF) i den omgivande luften är över 75 %. I furuvirke motsvarar det en fuktkvot (FK) på 17 %.
