Besiktningssprotokoll

Anticimex Försäkringsbesiktning i samarbete med Fastighetsbyrån

Fastighetsbeteckning: Blåsippan 3	
Fastighetsadress: Rosenvägen 9	
Postnummer: 45154	Ort: Uddevalla

Besiktningdatum: 2026-03-26	Protokollnummer: 69599338
Temperatur: 5 °C	Väderlek: Halvklart
Tekniker: Andreas Ohlsson	
E-post: andreas.ohlsson@anticimex.se	
Kontor: Uddevalla	
Närvarande: Säljare närvarade vid besiktningen.

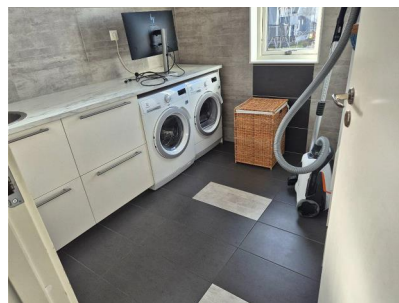
Entréplan / Tvättstuga

✓ Inget att notera.

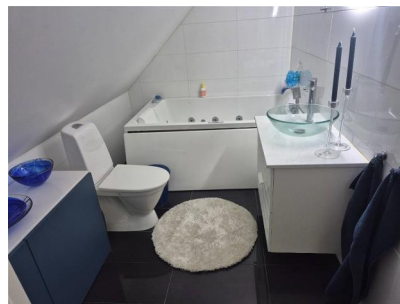
Inget att notera.

Normala fuktvärden indikerades mot klinker/kakel.

En viss fukt tränger alltid in bakom kakel/klinker via fogarna, detta är helt normalt och innebär inte att tätskiktet/ våtrumisoleringen under kaklet/klinkern är bristfälligt eller ur funktion.
