# Besiktningsprotokoll

Anticimex Försäkringsbesiktning i samarbete med Fastighetsbyrån

| Fastighetsbeteckning:<br>Pepparroten 2 | |

| Besiktningsdatum:<br>2026-03-23 | Protokollnummer:<br>69602023 |

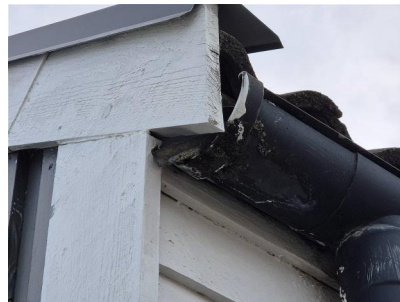
### Utvändigt / Tak

Takpannor, plåtdetaljer och underlagspapp har enligt vår bedömning en begränsad livslängd. Eftersom husets taktäckning är äldre har det ett minskat motstånd mot vatteninträngning. Detta i sin tur kan leda till fuktskador på träläkt och vidare ner i underliggande konstruktioner.

Kondensvatten kan droppa ned och absorberas i isoleringens översta skikt och torkar då oftast utan att det leder till någon skada. Eftersom ett kondensskydd även leder bort vatten från smärre läckage, vid spikhål, skarvar och dylikt, ställs större krav på yttertaketets täthet om kondensskydd saknas. När kondensskydd saknas finns en ökad risk för fuktskador i de omkringliggande konstruktionerna. Med tiden kan även träfiberskivorna drabbas av fuktskador.

Vid kontroll av vindar uppmättes fuktvärden under kritisk fuktnivå för mikrobiell tillväxt och en normal lukt upplevdes. Fuktkvoten i underlagstak/takbjälkar uppmättes till 9 %. Gränsvärde för mikrobiell tillväxt är 17 %.
