# Besiktningssprotokoll

Anticimex Försäkringsbesiktning i samarbete med Fastighetsbyrån

Fastighetsbeteckning: Riddarhagen 1:25	
Fastighetsadress: Riddarhagen Värnhem 46	
Postnummer: 545 93	Ort: Töreboda

Besiktningdatum: 2026-03-02	Protokollnummer: 69554901
Temperatur: 3 °C	Väderlek: Mulet
Tekniker: Hans Gunnerek	
E-post: hans.gunnerek@anticimex.se	
Kontor: Skövde	
Närvarande: Dödsbodelägare. Hans Gunnerek Anticimex. Mäklare, Magnus Ståhl.

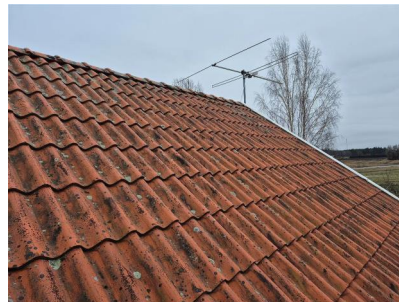
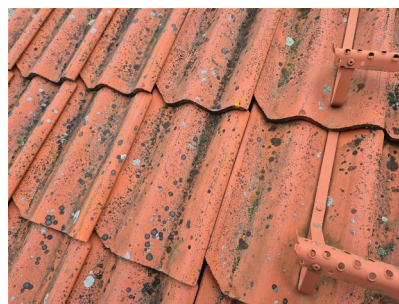
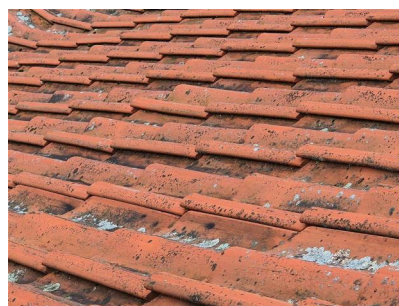
### Utvändigt / Tak över tillbyggd del

Noteringar ovan innebär ökad risk för fuktskador i underliggande konstruktioner.
