Besiktningssprotokoll

Anticimex Försäkringsbesiktning i samarbete med Fastighetsbyrån

Fastighetsbeteckning: Sätra 5:10	
Fastighetsadress: Sätra Spekeläggen 1	
Postnummer: 546 94	Ort: Udenäs

Besiktningdatum: 2026-03-31	Protokollnummer: 69620382
Temperatur: 5 °C	Väderlek: Mulet
Tekniker: Andreas Lembke	
E-post: andreas.lembke@Anticimex.se	
Kontor: Skövde	
Närvarande: Fastighetsägaren samt besiktningstekniker Andreas Lembke, Anticimex.

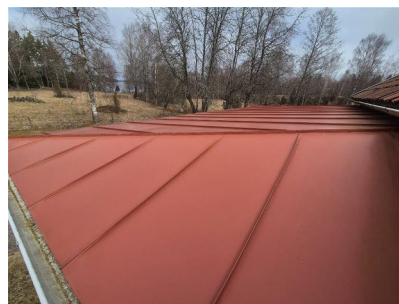
Utvändigt / Nockvind

Taket är besiktigt från mark samt anliggande stege lutad mot hängränna.

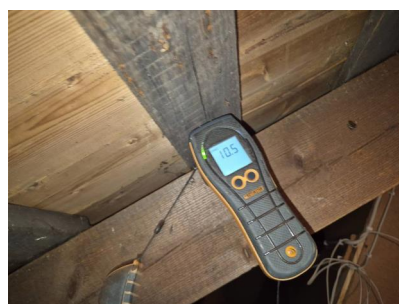
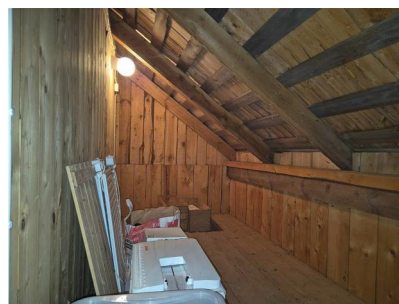
Vid kontroll av vinden uppmättes fuktvärden under kritisk fuktnivå för mikrobiell tillväxt och en normal lukt upplevdes.

Fuktkvoten i underlagstak/takbjälkar uppmättes till 11 %. Gränsvärdet är 17 %.

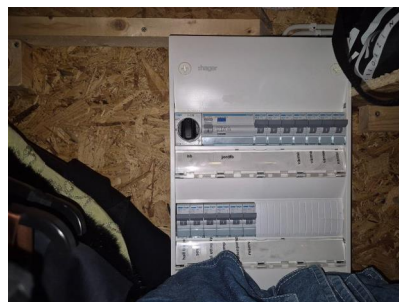
Gästlägenhet i lada / Entréhall

El-centralen har jordfelsbrytare samt gruppförteckning

Jordfelsbrytare finns installerad vid elcentralen.
