Besiktningssprotokoll

Anticimex Försäkringsbesiktning i samarbete med Fastighetsbyrån

Fastighetsbeteckning: Handöl 1:96	
Fastighetsadress: Handöl 301	
Postnummer: 837 71	Ort: Duved

Försäkringsbesiktning

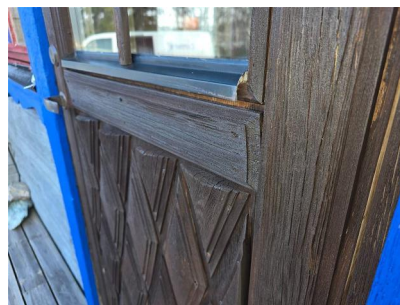
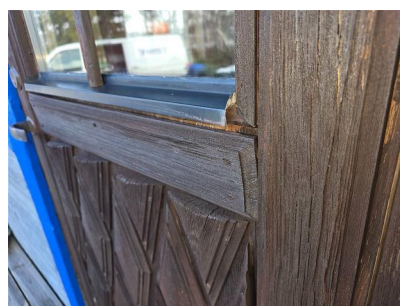
Otättheter förekommer mellan foder och dörr/fönsterkarmar.

När det finns otäta, finns risk att vatten rinner in i väggen vilket i sin tur kan leda till fuktskador i väggkonstruktionen.
