# Besiktningssprotokoll

Anticimex Försäkringsbesiktning i samarbete med Fastighetsbyrån

Fastighetsbeteckning: Skällinge 12:1	
Fastighetsadress: Tallbackevägen 2	
Postnummer: 432 99	Ort: Skällinge

Besiktningdatum: 2026-04-01	Protokollnummer: 69614532
Temperatur: 3 °C	Väderlek: Sol
Tekniker: Sofia Gunnarsson	
E-post: sofia.gunnarsson@Anticimex.se	
Kontor: Halmstad	
Närvarande: Fastighetsägaren

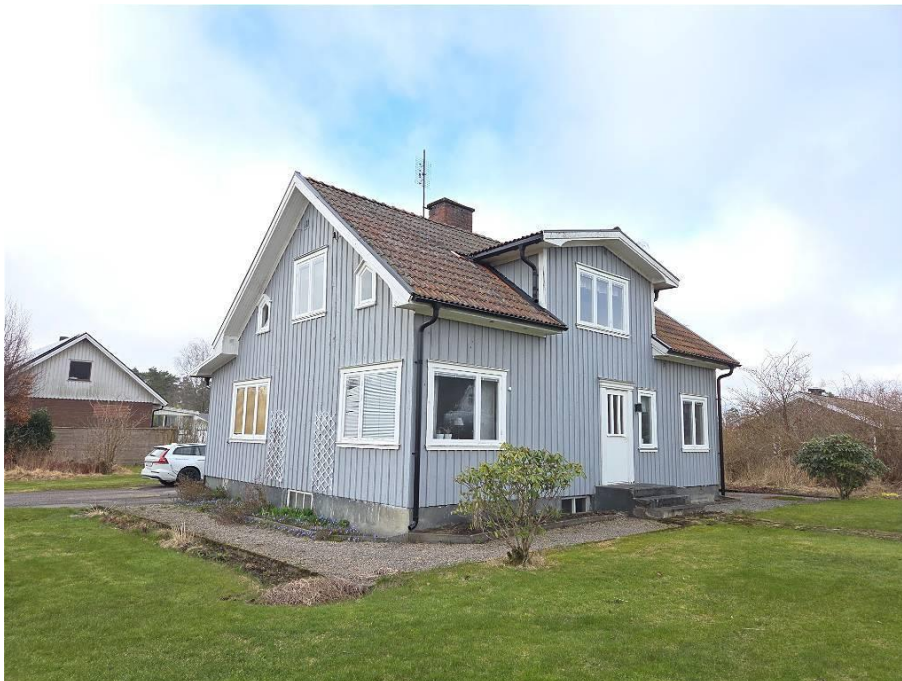
Villa från 1924 där mycket av konstruktioner är i original.

Källaren är med tanke på husets ålder i bra skick och i den lilla krypgrunden uppmättes låga fuktvärden och ingen avvikande lukt kändes.

I huset finns många missfärgningar på väggar men inga förhöjda fuktindikationer påvisade på dessa. Man får hålla detta under uppsikt då man inte vet om något läckage trots allt är pågående.

På vinden noterades mikrobiell påväxt på yttertaket insida. Detta är ett relativt vanligt och uppstår på vintern om varm fuktig luft kommer upp på vinden. Läs gärna faktabladet om vindar längst bak i protokollet.
