Besiktningssprotokoll

Anticimex Försäkringsbesiktning i samarbete med Fastighetsbyrån

Fastighetsbeteckning: Norrkärr 1:250	
Fastighetsadress: Videvägen 18	
Postnummer: 45238	Ort: Strömstad

Försäkringsbesiktning

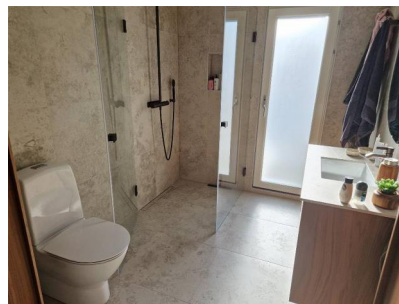
? Rörgenomföring finns genom golvytan. Denna genomföring är inbyggd och är inte besiktningbar, det finns ett skvallerrör för denna installation.

Enligt branschregler skall inga genomföringar förekomma genom golvytan utom avlopp då de ses som en risk för läckage och fuktskador. Denna avvikelse är upptagen i kvalitetsdokumentet från entreprenör som utfört renoveringen av utrymmet.
