Besiktningssprotokoll

Kompletterande besiktning
Anticimex Försäkringsbesiktning i samarbete med Fastighetsbyrån

Fastighetsbeteckning: Norrby 1:65	
Fastighetsadress: Norrby 166	
Postnummer: 694 92	Ort: Hallsberg

Besiktningdatum: 2026-04-07	Protokollnummer: 69633961
Temperatur: 9°C	Väderlek: Sol
Tekniker: Axel Guldmar	
E-post: axel.guldmar@anticimex.se	
Kontor: Örebro	
Närvarande: Axel Guldmar: Besiktningssman Anticimex

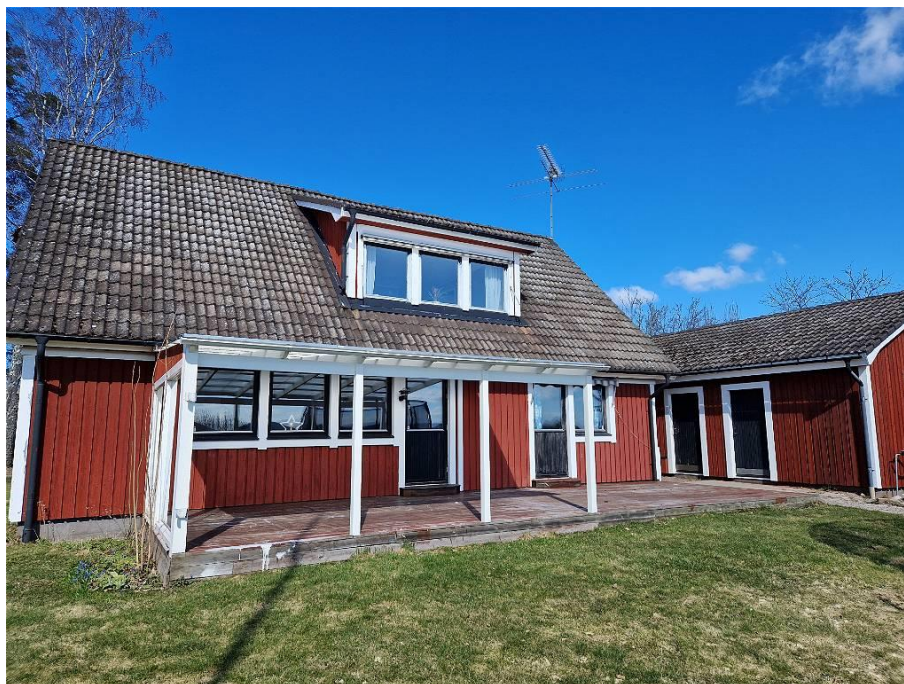
Utvändigt / Tak hus & garage

- Yttertaken är äldre.

Takpannor och plåtdetaljer har enligt vår bedömning en begränsad livslängd. Eftersom husets och garagets taktäckning är äldre har det ett minskat motstånd mot vatteninträning. Detta i sin tur kan leda till fuktskador på träläkt och vidare ner i underliggande konstruktioner.

- Mosspåväxt finns på takpannor.

Mossa som växer på taket kan leda till att taktäckningen har ett minskat motstånd mot vatteninträning. Detta i sin tur kan leda till fuktskador på träläkt och takkonstruktionen vilket kan resultera i mikrobiella skador (angrepp av mikroorganismer).

För att öka livslängden på taket rekommenderas att mossan tas bort från takpannorna.
