Besiktningssprotokoll

Anticimex Försäkringsbesiktning i samarbete med Fastighetsbyrån

Fastighetsbeteckning: Brunflo-Änge 7:1	
Fastighetsadress: Jacob Ängmans Väg 15	
Postnummer: 834 31	Ort: Brunflo

Besiktningdatum: 2026-04-07	Protokollnummer: 69615838
Temperatur: 3 °C	Väderlek: Sol
Tekniker: Martin Viström	
E-post: Martin.Vistrom@anticimex.se	
Kontor: Sundsvall	
Närvarande: Fastighetsägaren

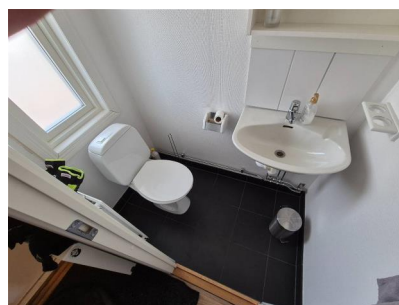
Entréplan / Dusch/Toalett

Tätskiktsanslutning mot klämring kan ej fastställas. Enligt monteringsanvisning ska tätskikt/brunnsmanschett gå ner bakom klämringen i golvbrunnen, dock är detta gjort 1998 utan att kunnat påvisa att någon skada har inträffat i form av att vidhäftning av klinker "släppt" eller att förhöjd fuktindikation förekommer.
