Besiktningssprotokoll

Anticimex Försäkringsbesiktning i samarbete med Fastighetsbyrån

Fastighetsbeteckning: Skogsta 11:1	
Fastighetsadress: Skogstavägen 17	
Postnummer: 827 91	Ort: Ljusdal

Besiktningdatum: 2026-04-10	Protokollnummer: 69610685
Temperatur: 4 °C	Väderlek: Klart
Tekniker: Stefan Gustafsson	
E-post: stefan.gustafsson@anticimex.se	
Kontor: Söderhamn	
Närvarande: Dotter till fastighetsägaren

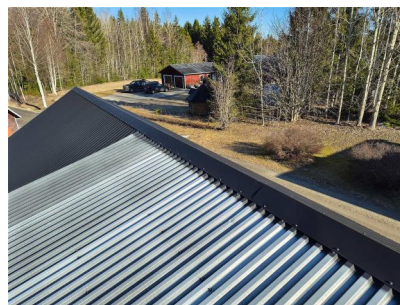
Vid kontroll av vinden har fuktvärden under kritisk fuktnivå för mikrobiell tillväxt uppmätts, dock finns mikrobiell påväxt på underlagstak.

Fuktkvoten i underlagstak/takbjälkar uppmättes till 11 %.

Den upptäckta mikrobiella påväxten på underlagstaket är ett tecken på att vinden har tillförts eller tillförs fukt inifrån bostaden. Observera att besiktning av bostadens ventilationssystem inte har ingått i uppdraget.

För att komma tillrätta med detta kan fuktillförseln inifrån bostaden behöva minskas. Det kan göras genom att ventilationen i bostaden förbättras samt att eventuella otätheter i vindsbjälklaget (tak-/väggvinklar, taklucka med mera) tätas. Läs Anticimex faktablad om uppvärmda vindsutrymmen för tips och råd.

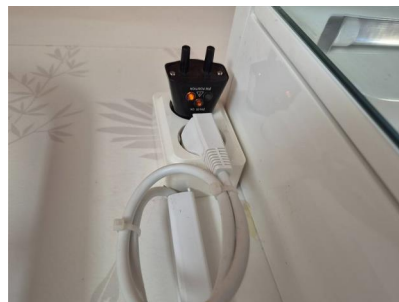
Entréplan / Kök

Fuktskydd saknas i diskbänksskåp.
