Besiktningssprotokoll

Anticimex Försäkringsbesiktning i samarbete med Fastighetsbyrån

Fastighetsbeteckning: Ängsullen 12	
Fastighetsadress: Agnevägen 8	
Postnummer: 633 47	Ort: Eskilstuna

Försäkringsbesiktning

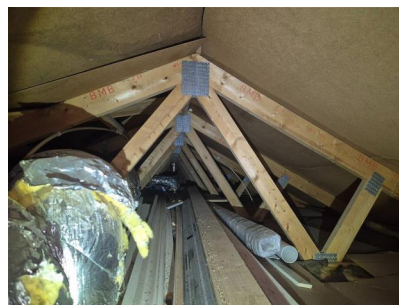
Utvändigt / Vind högdal

Mindre fuktfläckar noterades på underlagstaket.

Vid kontroll av vinden uppmättes fuktvärden under kritisk fuktnivå för mikrobiell tillväxt och en normal lukt upplevdes.

Fuktkvoten i takbjälkar uppmättes till 10 %. Det finns risk för mikrobiell tillväxt om den relativa fuktigheten (RF) i den omgivande luften är över 75 %. I furuvirke motsvarar det en fuktkvot (FK) på 17 %.
