Fastighetsuppgifter

Fastighetsbeteckning
Klippingsberg 1:23
Adress
Torsö Äleviken 23
54291 Torsö

Uppdragsnummer	R9434
Besiktningdatum	2026-04-14
Besiktningföretag	OBM Skaraborg AB
Besiktningförrättare	Marcus Kylén
Närvarande	Säljare
Giltig till och med	2027-04-14

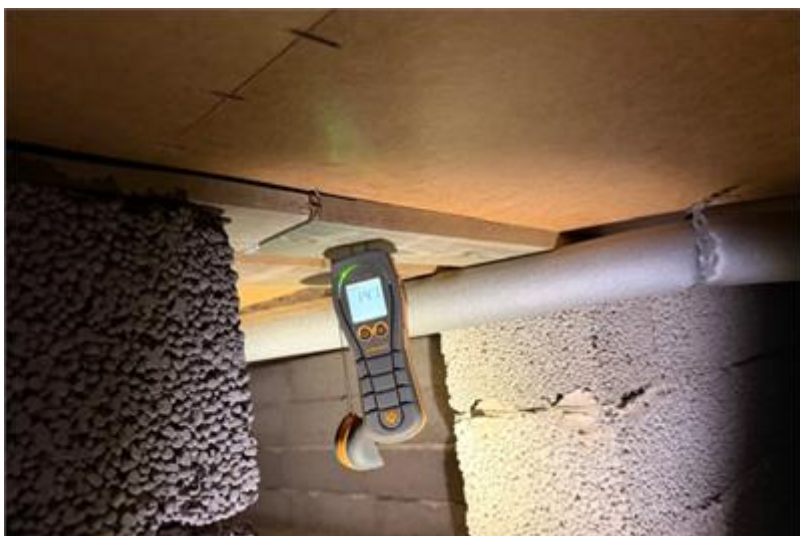
Fuktfläckar förekommer lokalt på blindbotten, orsak okänt. Se bild pos 1. Vid besiktningstillfället uppmättes inga förhöjda fuktindikationer.
