Besiktningssprotokoll

Anticimex Försäkringsbesiktning i samarbete med Fastighetsbyrån

Fastighetsbeteckning: Mölekullen 1:87	
Fastighetsadress: Höjdstigen 59	
Postnummer: 566 34	Ort: Habo

Försäkringsbesiktning

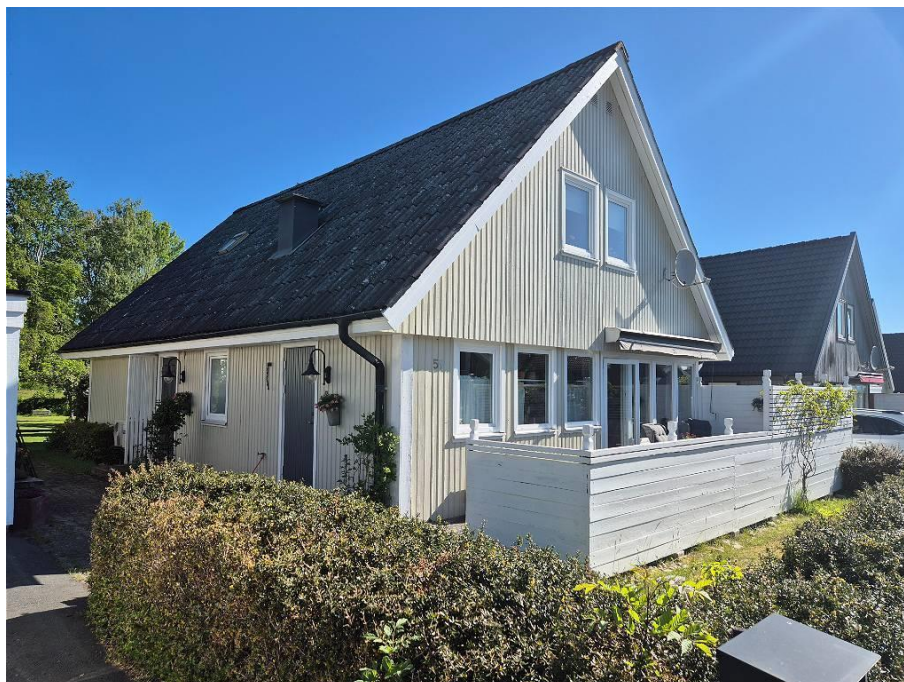
Byggnadsbeskrivning Bostadsbyggnad

Byggnadsår: 1976	Fönster: 2-glas isolerfönster
Ombyggnad/Tillbyggnad:	Ventilation: Självdug (S)
Hustyp, antal våningar: Villa, 1½-plan	Värmesystem: Direktverkande el samt luft/ luftvärmepump.
Taktyp, takbeläggning: Sadeltak, eternit	Grundkonstruktion: Betongplatta på mark
Stomme, material: Trä	Terrängförhållanden: Trädgårdstomt
Fasad: Stående träpanel	Garage: Fristående garage

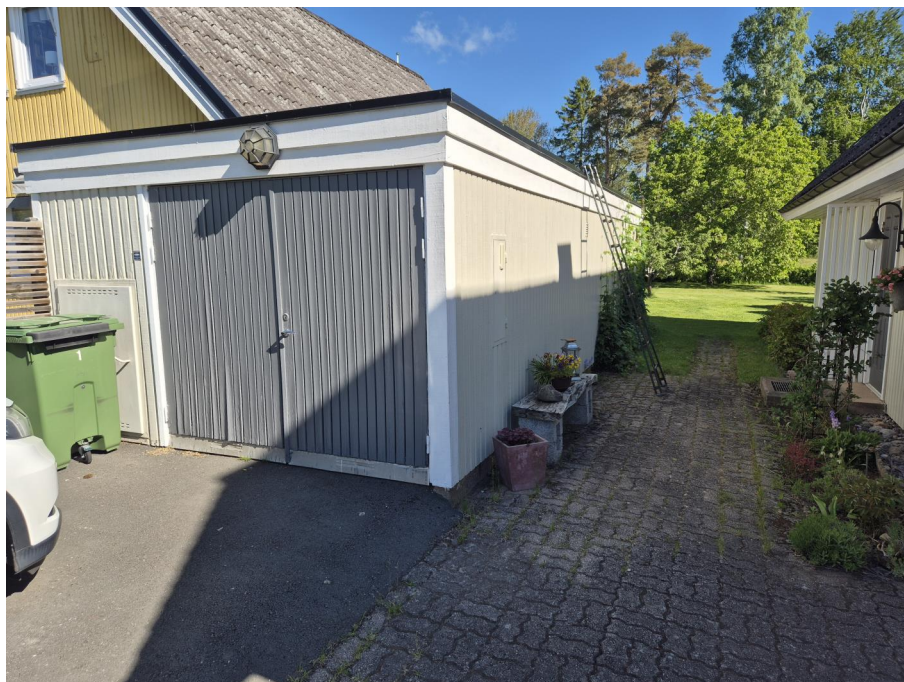
Byggnadsbeskrivning Enklare byggnad- Garage (ej uppvärmt)

Byggnadsår: 1976	Fönster: 2-glas kopplade fönster
Ombyggnad/Tillbyggnad:	Ventilation: Självdug (S)
Hustyp, antal våningar: Garage, 1-plan	Värmesystem: Ej uppvärmt
Taktyp, takbeläggning: Platt tak, papp	Grundkonstruktion: Betongplatta på mark
Stomme, material: Trä	Terrängförhållanden: Trädgårdstomt
Fasad: Stående träpanel	Garage:
