# ÖSTHAMMAR 40:1, ÖSTHAMMAR

## UNDERHÅLLSUTREDNING

Uppdragsnamn: Östhammar 40:1, underhållsutredning - 331004  
Titel på rapport: Östhammar 40:1, Östhammar. Underhållsutredning  
Version: Slutversion  
Datum: 2023-08-31

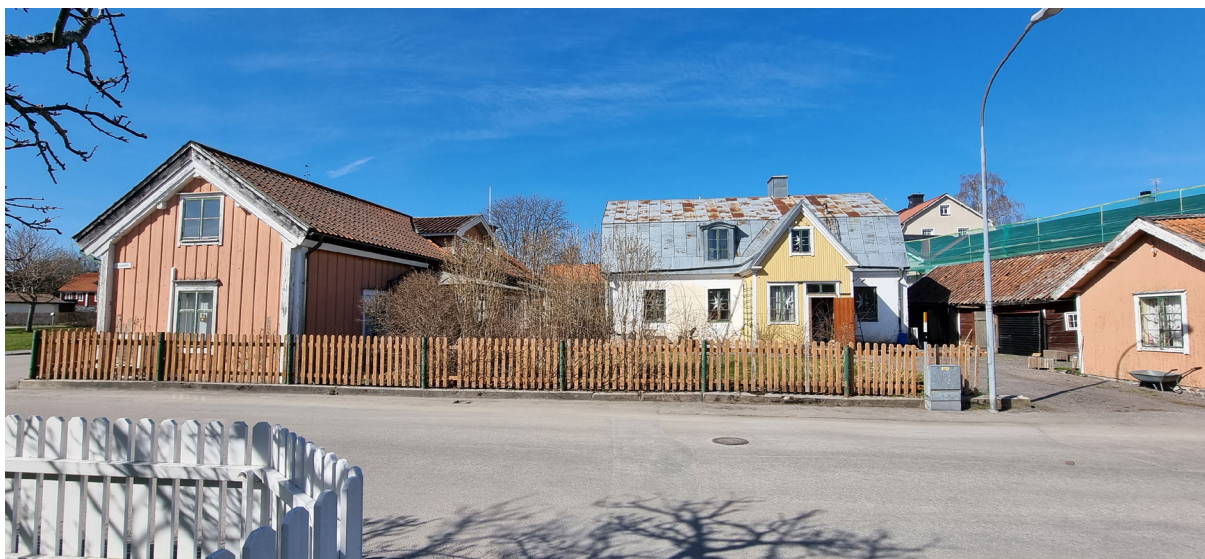
Östhammar 40:1 sett från Kardunsmakargatan.

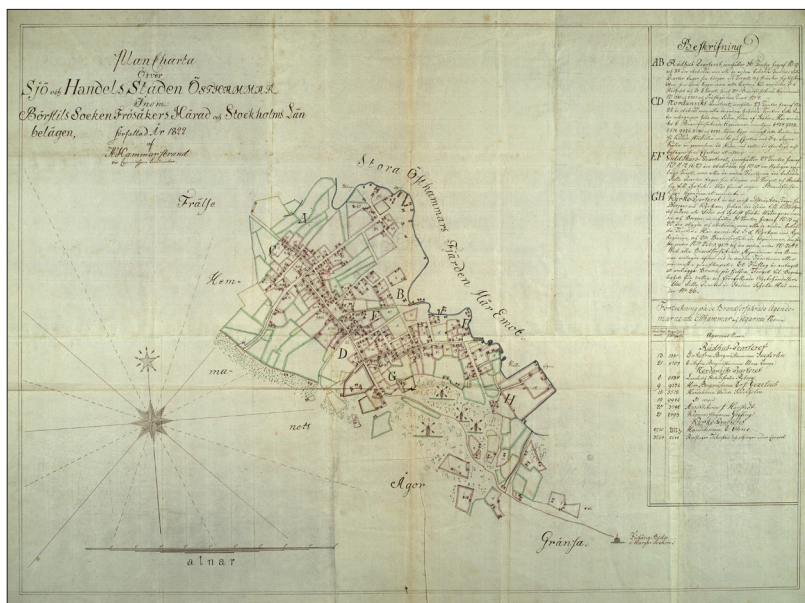
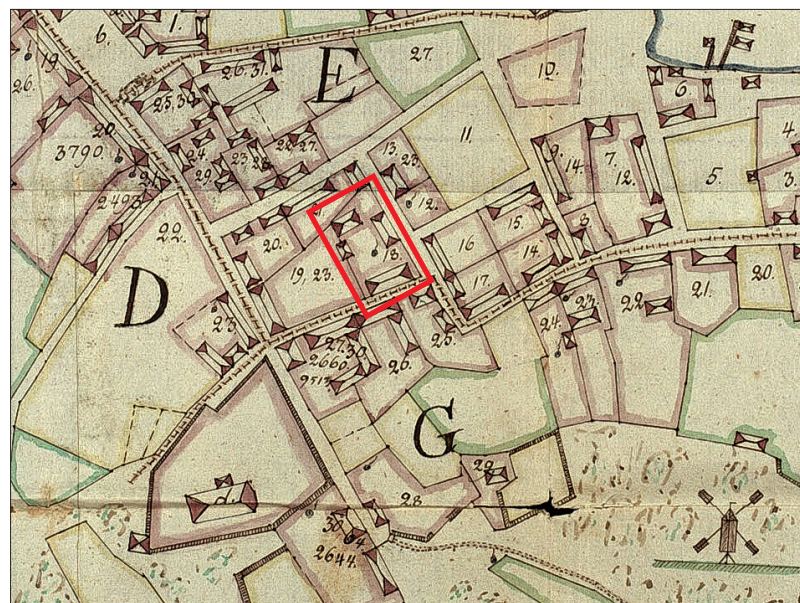
1822 års karta över Östhammar, med förstorat utsnitt med den aktuella fastigheten Östhammar 40:1 markerad med rött. Källa: Lantmäteriet.

Konditoriet, här benämnd byggnad 1, har som nämnts samma placering och storlek i plan som på karta från 1822, bortsett från den sentida tillbyggnaden in mot gården som tillkom i början av 1980-talet. Innan dess fanns en liten utbyggnad in mot gården, sannolikt en förstukvist. Byggnaden

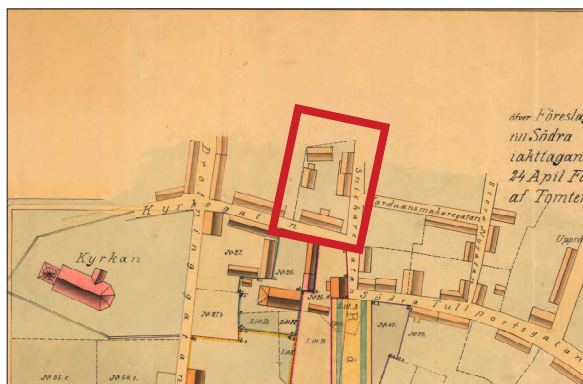
Utsnitt ur karta från 1904 över ett regleringsförslag ac Rådmansgatan, med gården markerad med rött.  
Källa: Lantmäteriet

Bageriet, byggnad 2, tillkom efter att Johan Edvard Persson tagit över bagerirörelsen 1902. Ett äldre bageri anges då ha legat utefter Snickargatan. Troligen är det den södra delen av byggnadslängan utefter Snickargatan som är avbildad på karta 1904. Karta från 1904 visar en mindre byggnad på platsen för nuvarande byggnad nr 2, med en liten utbyggnad på norra gaveln. Enligt uppgift så byggdes bageriet inne på tomten om 1912. Vilket sannolikt är tillkomst tiden för nuvarande byggnad. Förstugan är tillkommen efter 1929. I

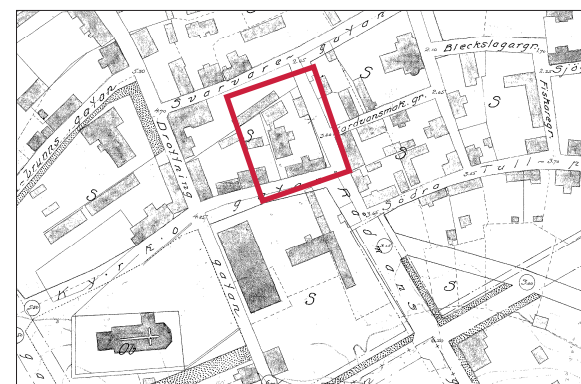
Utsnitt ur Stadsplanen från 1925 (upprättad 1917), med gården markerad med rött. Källa: Lantmäteriet

är sannolikt uppförd i tre faser, den mellersta delen, som även är byggnadens huvuddel, är sannolikt den äldsta, uppförd under slutet av 1800-talet. Pigkammaren mot söder är tillbyggd efter att det äldre bageriet revs, det vill säga efter 1904. Portlidret mot norr är det yngsta tillägget, från första hälften av 1900-talet, mellan 1904 och 1925 då gällande detaljplanekarta, från 1917, reviderades. Detaljplanen från 1925 visar den norra delen av byggnadslängan.

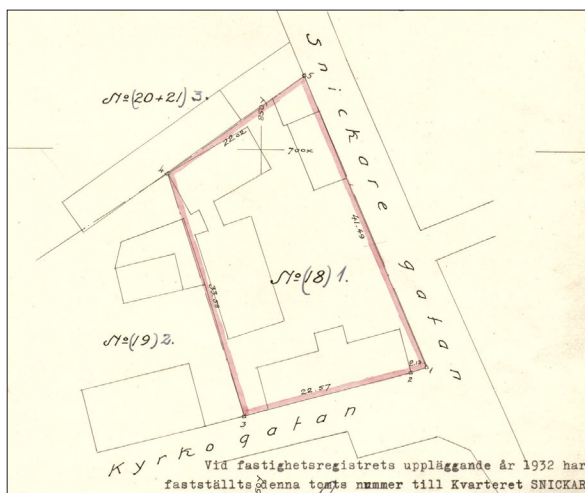
Utsnitt ur en uppmätning av tomten no 18 i Guldkärrskvarteret, senare Östhammar 40:1. Källa: Lantmäteriet
