Besiktningssprotokoll

Anticimex Försäkringsbesiktning i samarbete med Fastighetsbyrån

Fastighetsbeteckning: Glasmästaren 2	
Fastighetsadress: Lönnvägen 21	
Postnummer: 141 41	Ort: Huddinge

Byggnadsbeskrivning Lönnvägen 21

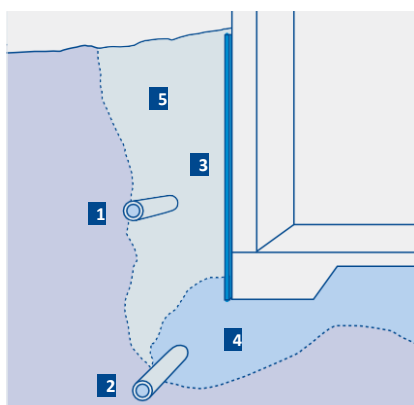
Fuktspärri med asfaltstrykning

1. Dagvattenledning
2. Dräneringsrör/ledning
3. Fuktskydd – asfaltstrykning
4. Dräneringsmaterial
5. Återfyllnad

För att säkra din källare mot fuktskador bör den ha ett utvändigt fuktskydd som består av tre olika delar:

3. Fuktskydd

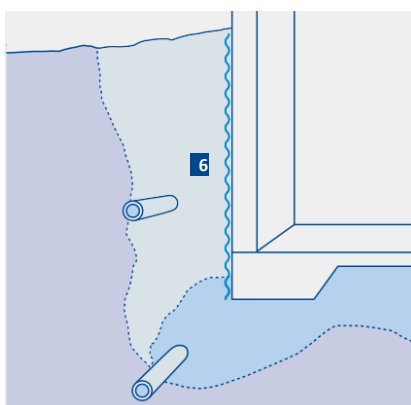
Fuktspärri med HD-polyeten

6. Fuktskydd – HD-polyeten

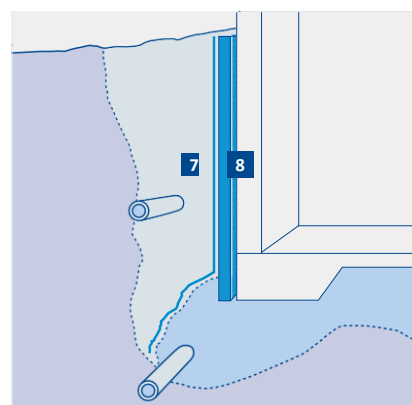
Fuktspärri med fiberduk samt dränerande och isolerande skiva

7. Fiberduk
8. Fuktskydd – dränerande och isolerande skiva
