Radonmätning Prästängen villatomter

PM

På uppdrag av Arvika kommun har AFRY utfört en riskbedömning avseende radon för villatomter i kvarteret Nattviolen på Prästängen i Arvika. Uppdraget utfördes våren 2022 och har omfattat radonmätning i fält och sammanställning av resultat.

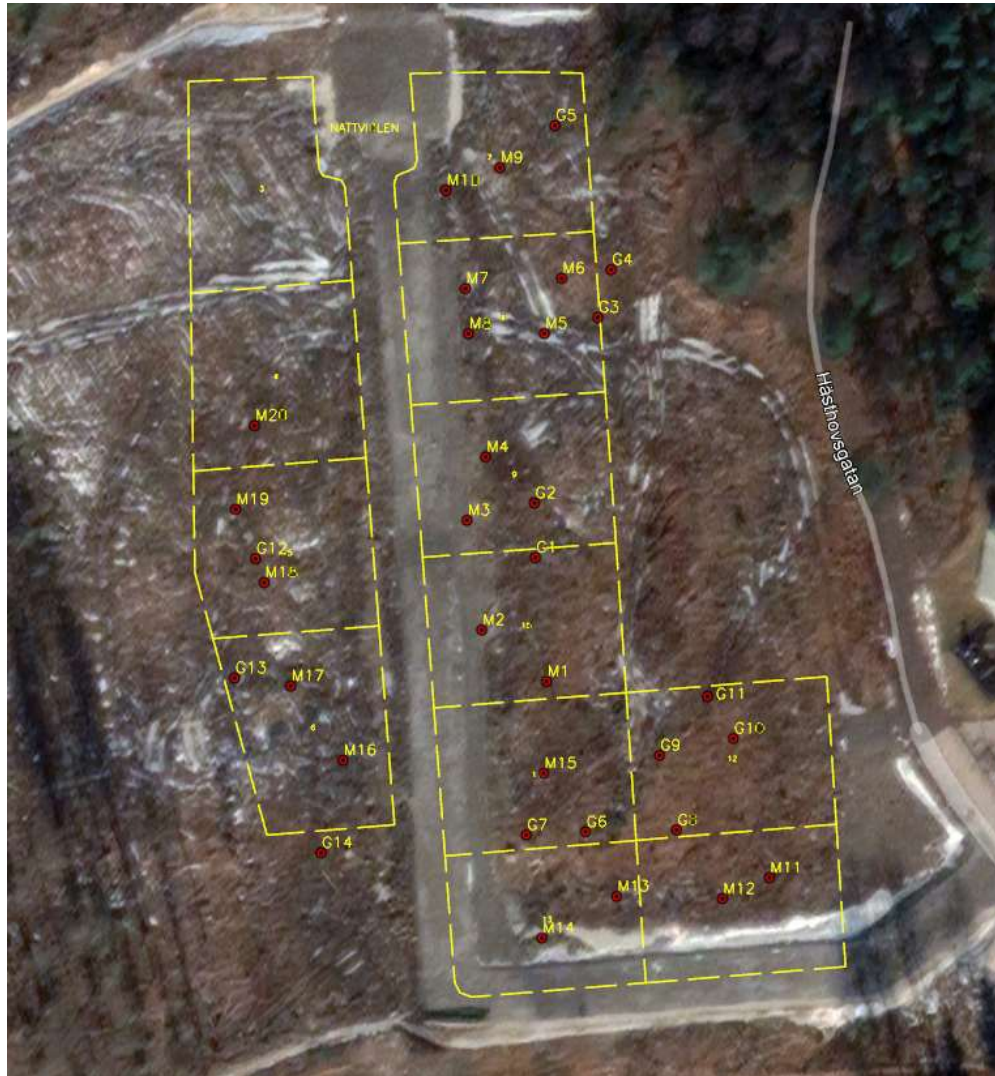
Figur 1 visar översikt över punkternas placeringar i förhållande till fastighetsgränserna (bild från Google Earth 2022).

Figur 1. Översikt punkternas placeringar.
