## **OBJEKT**

Undersökt fastighet ligger på Älvringen 5 i Sigtuna kommun. Enligt jordartskartan ligger fastigheten inom ett område med sandig morän intill glacial lera, se bilder nedan för översikt samt jordartskarta.

Geogrand AB har fått i uppdrag att undersöka befintlig mark inför planerad byggnation på fastigheten.

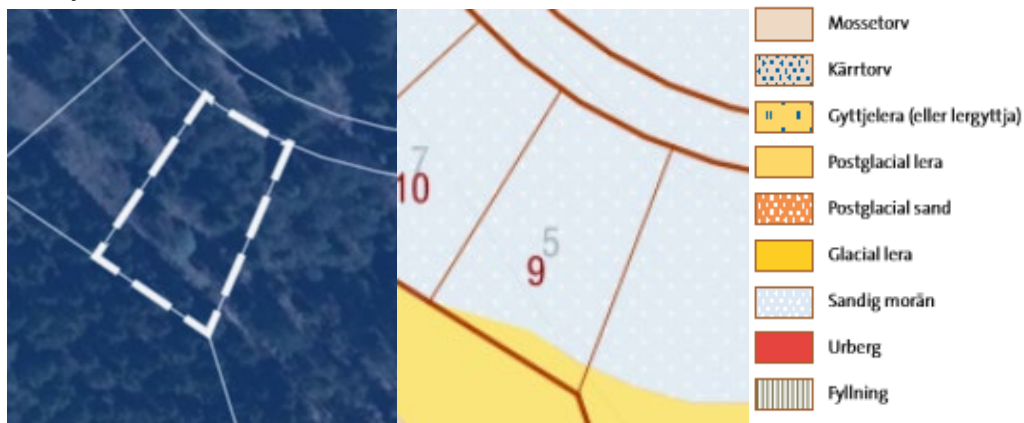
Figur 1 Översikt över Älvan 9 samt jordartskarta från SGU.
