Besiktningssprotokoll

Anticimex Försäkringsbesiktning i samarbete med Fastighetsbyrån

Fastighetsbeteckning: Fäntorpet 3:8	
Fastighetsadress: Hunga Hill	
Postnummer: 61992	Ort: Trosa

Försäkringsbesiktning

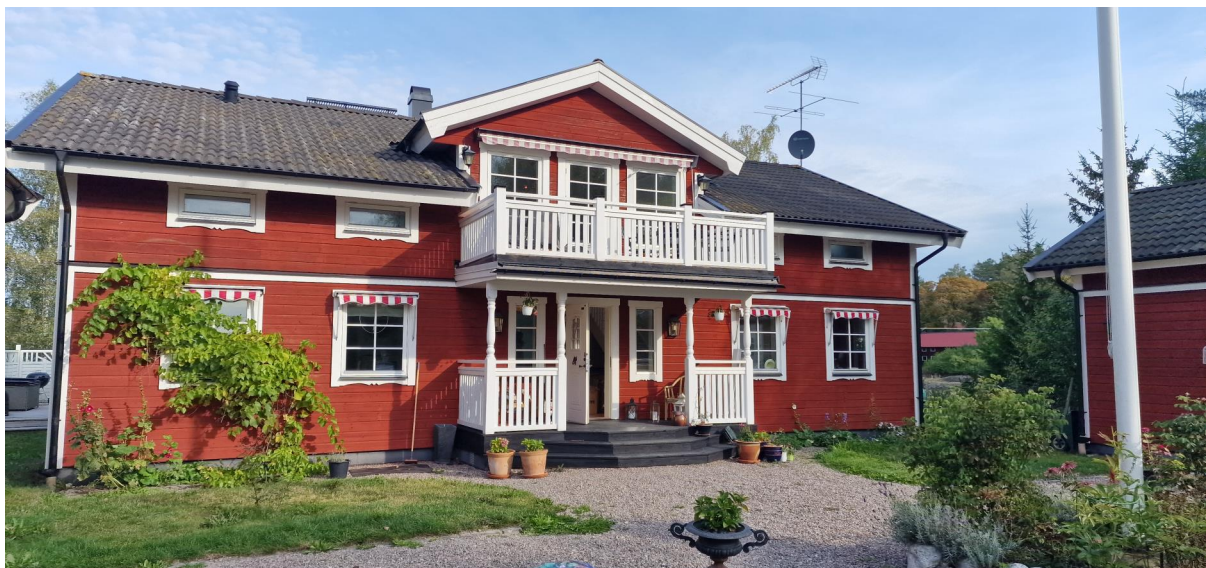
Byggnadsbeskrivning Bostadsbyggnad

Byggnadsår: 2003	Fönster: 3- glas isolerfönster
Ombyggnad/Tillbyggnad:	Ventilation: Mekanisk frånluft (F)
Hustyp, antal våningar: Villa, 1½-plan	Värmesystem: Luft/luftvärmepump, direktverkande el och braskaminer
Taktyp, takbeläggning: Sadeltak, Plastfolie, läkt och takpannor	Grundkonstruktion: Krypgrund
Stomme, material: Trä	Terrängförhållanden: Trädgårdstomt
Fasad: Liggande träpanel	Garage: Fristående garage/förråd

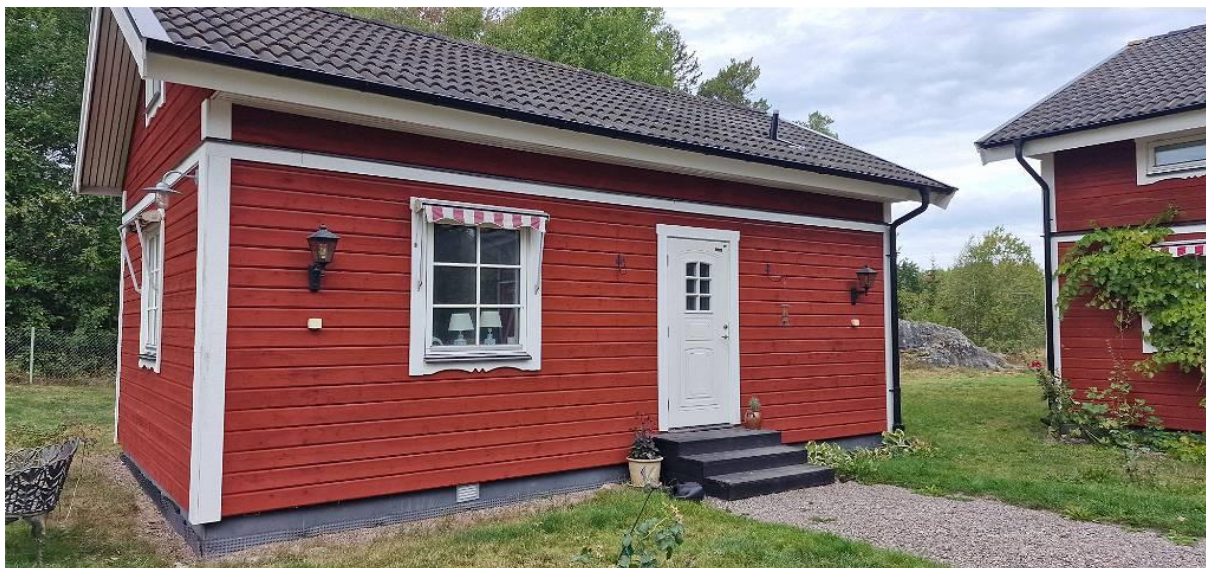
Byggnadsbeskrivning Gästhus

Byggnadsår: 2003	Fönster: 3- glas isolerfönster
Ombyggnad/Tillbyggnad:	Ventilation: Självdrag (S)
Hustyp, antal våningar: Villa, 1-plan	Värmesystem: Direktverkande el
Taktyp, takbeläggning: Sadeltak, betongpannor	Grundkonstruktion: Krypgrund
Stomme, material: Trä	Terrängförhållanden: Trädgårdstomt
Fasad: Liggande träpanel	Garage:

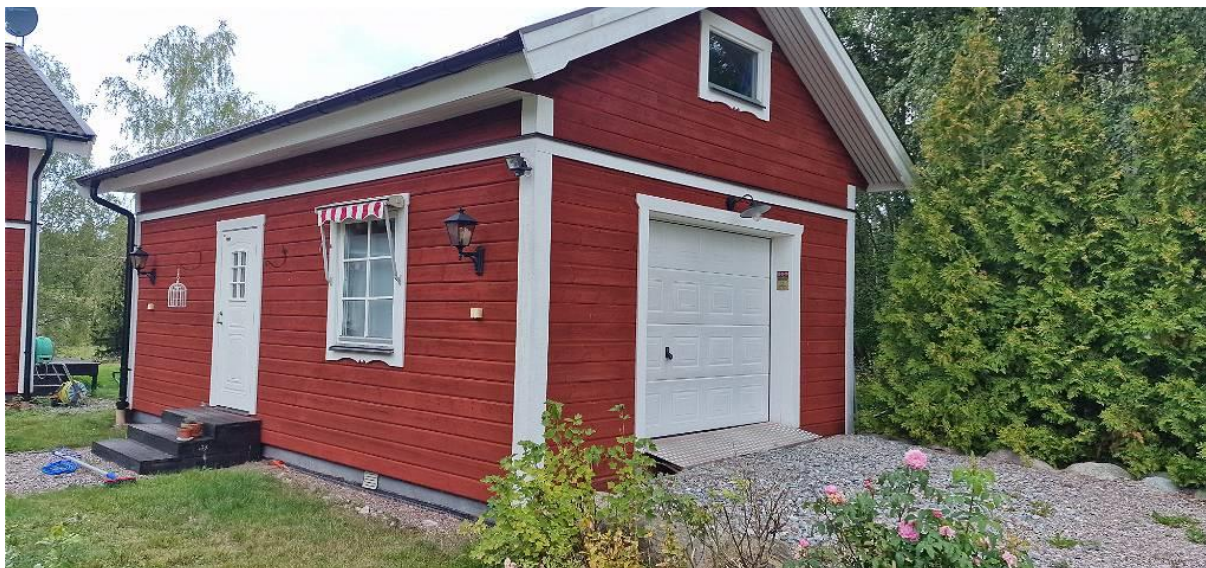
Byggnadsbeskrivning Garage

Byggnadsår: 2003	Fönster: 3- glas isolerfönster
Ombyggnad/Tillbyggnad:	Ventilation: Självdrag (S)
Hustyp, antal våningar: Garage/förråd, 1-plan	Värmesystem: Direktverkande el
Taktyp, takbeläggning: Sadeltak, betongpannor	Grundkonstruktion: Krypgrund
Stomme, material: Trä	Terrängförhållanden: Trädgårdstomt
Fasad: Liggande träpanel	Garage:
