Besiktningssprotokoll

Anticimex Försäkringsbesiktning i samarbete med Fastighetsbyrån

Fastighetsbeteckning: Havstenschult 1:65	
Fastighetsadress: Nypongatan 30	
Postnummer: 565 32	Ort: Mullsjö

Försäkringsbesiktning

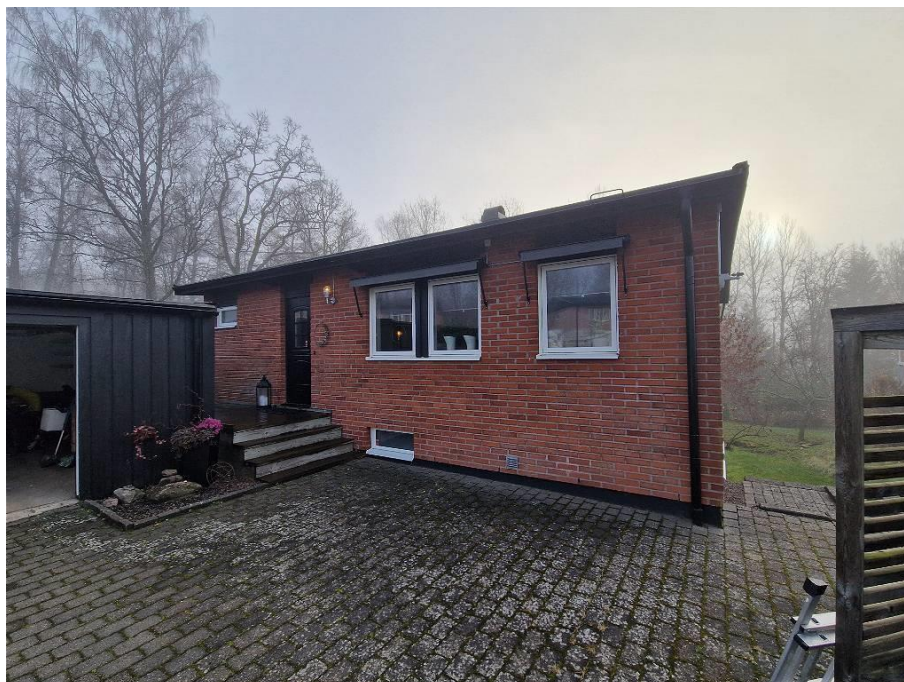
Byggnadsbeskrivning Bostadsbyggnad

Byggnadsår: 1977	Fönster: 3- glas isolerfönster
Ombyggnad/Tillbyggnad:	Ventilation: Mekanisk frånluft (F)
Hustyp, antal våningar: Villa, 1-plan i souterräng	Värmesystem: Luft/luftvärmepump och Direktverkande el
Taktyp, takbeläggning: Sadeltak, papp	Grundkonstruktion: Souterrängkällare
Stomme, material: Betong/trä	Terrängförhållanden: Trädgårdstomt
Fasad: Tegel	Garage: Fristående garage med carport och förråd

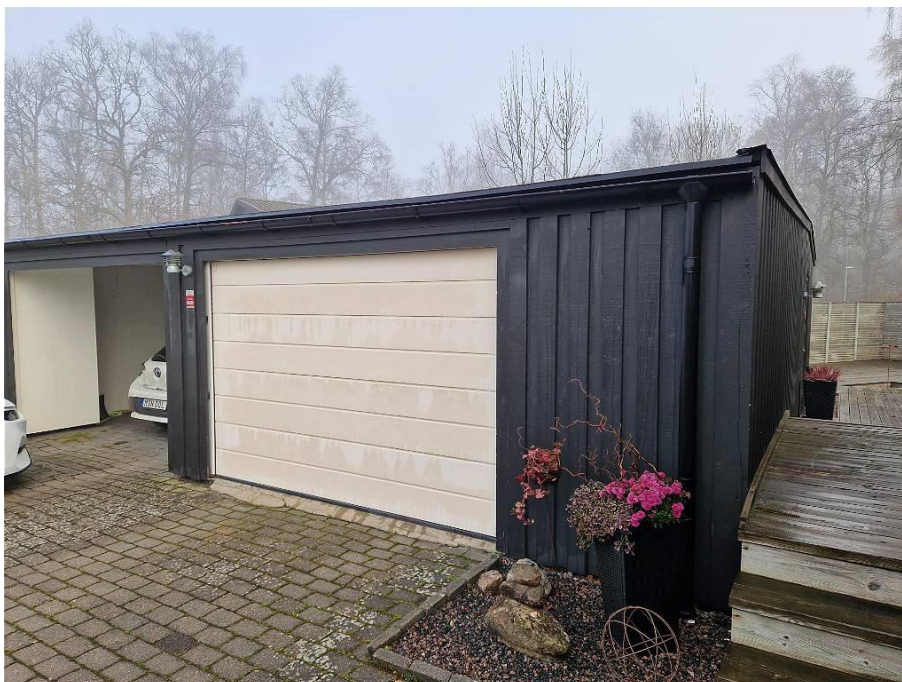
Byggnadsbeskrivning Enklare byggnad- Garage (ej uppvärmt)

Byggnadsår: 1977	Fönster: 2-glas kopplade fönster
Ombyggnad/Tillbyggnad: 1992	Ventilation: Självdug (S)
Hustyp, antal våningar: Garage med förråd och carport, 1-plan	Värmesystem: Ej uppvärmt (elradiator i förråd)
Taktyp, takbeläggning: Sadeltak, papp	Grundkonstruktion: Betongplatta på mark
Stomme, material: Trä	Terrängförhållanden: Trädgårdstomt
Fasad: Stående träpanel	Garage: Fristående garage, carport med förråd
