# Besiktningsprotokoll

Anticimex Försäkringsbesiktning i samarbete med Fastighetsbyrån

Fastigheten är byggd 1951.

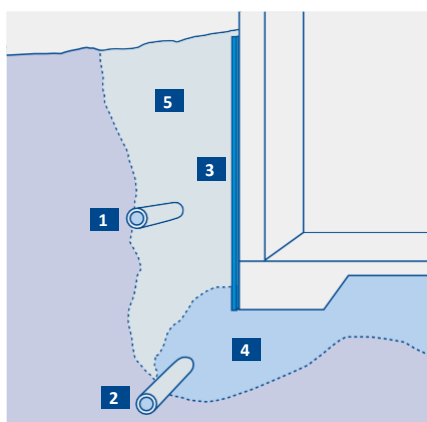
**Fuktspärr med asfaltstrykning**

1. Dagvattenledning
2. Dräneringsrör/ledning
3. Fuktskydd – asfaltstrykning
4. Dräneringsmaterial
5. Återfyllnad

Puts- och färg som släppt från underlaget invändigt på källarytterväggarna är ett tecken på att källarens utvändiga fuktskydd inte längre fungerar tillfredsställande.

För att åtgärda detta måste källarens utvändiga fuktskydd förbättras. Läs Anticimex faktablad om källare för tips och råd.

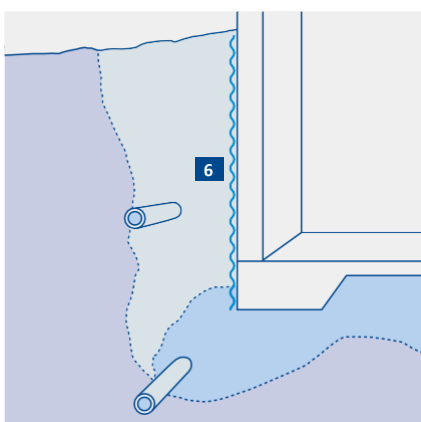
**Fuktspärr med HD-polyeten**

6. Fuktskydd – HD-polyeten
