# Besiktningsprotokoll

Anticimex Försäkringsbesiktning i samarbete med Fastighetsbyrån

| Fastighetsadress:<br>Kastanjevägen 18 | |

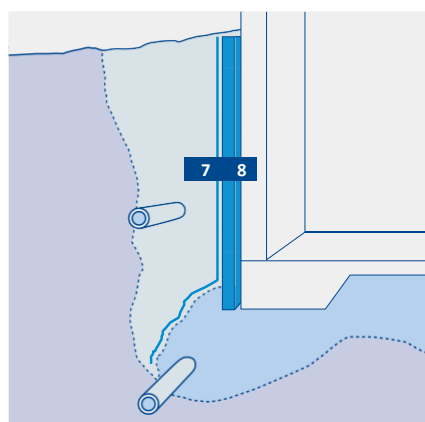
**Fuktspärre med fiberduk samt dränerande och isolerande skiva**

7. Fiberduk
8. Fuktskydd – dränerande och isolerande skiva
