# Besiktningsprotokoll

Anticimex Försäkringsbesiktning i samarbete med Fastighetsbyrån

| Fastighetsadress:<br>Parkvägen 17 | |

# Försäkringsbesiktning

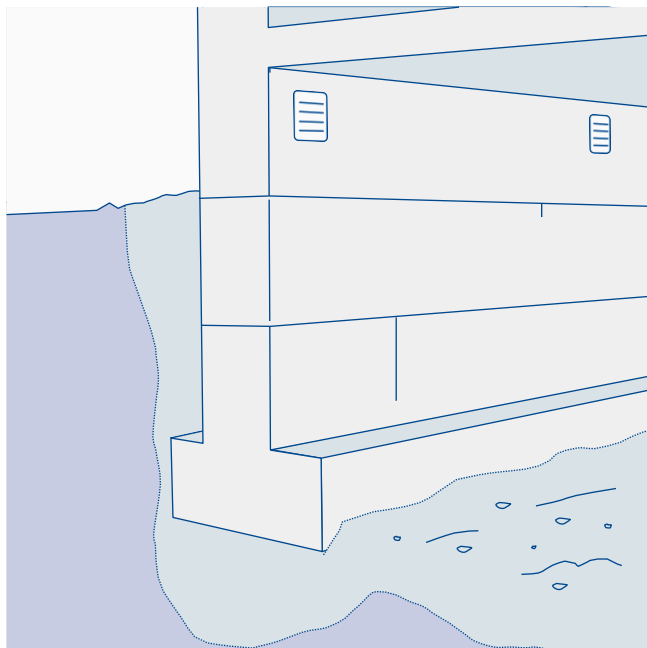
När varm luft ventileras in i en kall krypgrund, kyls luften ned och kondensation uppstår. Det kan i sin tur leda till fukt- och mögelskador.

Problemet med uteluftsventilerade krypgrunder är att de på vintern endast får ett litet värmetillskott. Det medför att de förblir kalla även under en stor del av sommarhalvåret. På sommaren ventileras dock varm uteluft in som kyls ned i grundens kalla miljö. Högre luftfuktighet uppstår och, i värsta fall, kondens.

I denna fuktiga miljö finns risk att mikroorganismer, till exempel mögel, bakterier och röta, utvecklas. Tillförs ytterligare fukt till krypgrunden, exempelvis via vattensom läcker in eller fukt som avges från mark och grundmurar, ökar risken för mikrobiell påväxt (mögel, bakterier och röta). Detta kan dessutom orsaka en obehaglig lukt som kan spridas till boendemiljön.
