# Orienterande studie

Förslag till handlingsplan avseende markförorening  
inom fastigheten Krukan 4 i Arvika kommun

2023-10-17

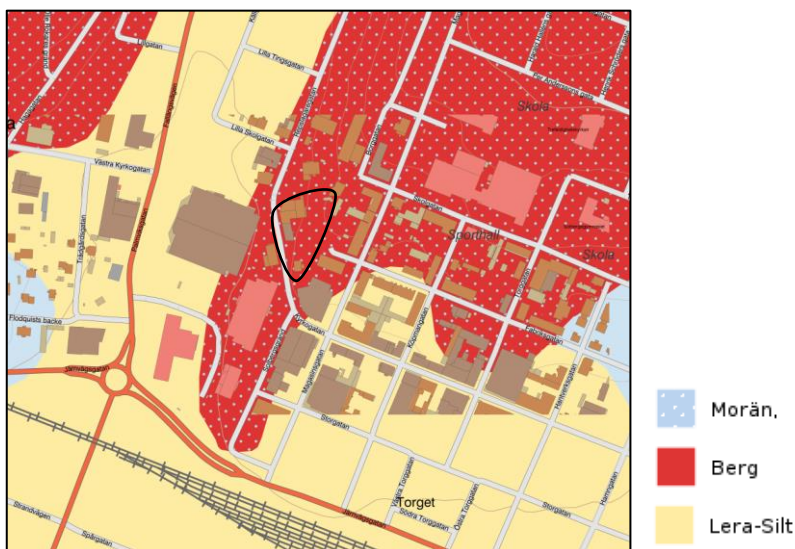
**Figur 3.** De naturliga jordarternas utbredning enligt SGU:s jordartskarta. Det aktuella områdets ungefärliga utbredning är markerat med en svart © SGU 2023

Enligt SGU:s jorrdjupskarta är jordtäcket tunt inom fastigheten Krukan 4, berggrunden ligger synlig inom delar av fastigheten. Den naturliga jordarten i området består av tunt moräntäcke ovan berg enligt SGU:s jordartskarta, i de mer låglänta delarna av närområdet förekommer även lera och silt ovan moränen. Figur 3 visar ett utdrag ur SGU:s jordartskarta med utbredningen av de naturliga jordarterna inom undersökningsområdet med omnejd.
