Säljaren berättar om gjorda renoveringar 2019-2025.

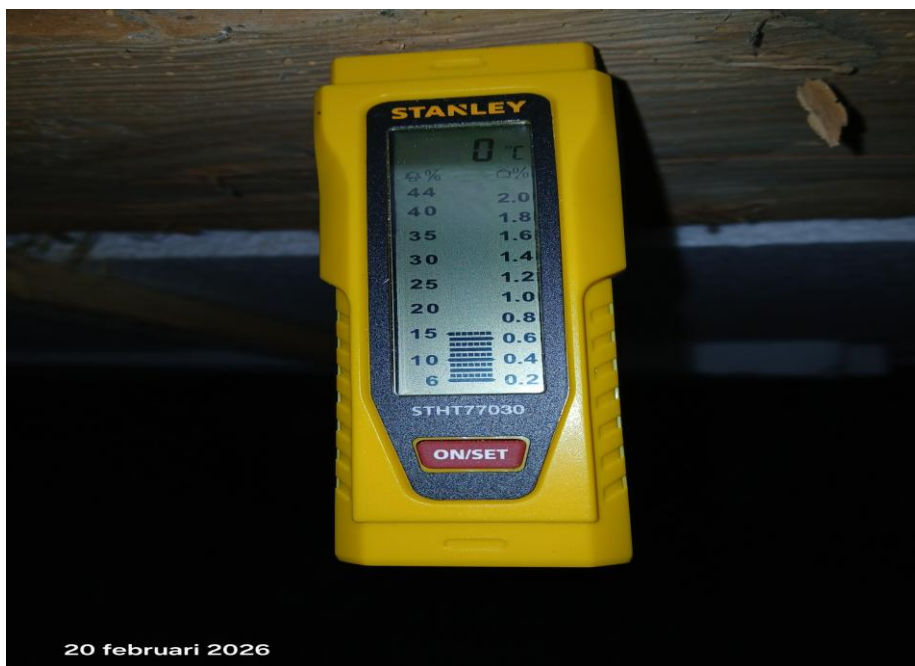
1)

Krypgrund mot söder, under vardagsrum och rum. Marken är belagd med åldersbeständig byggfolie för att hindra markfukt. Trossbotten är tilläggs-isolerad underifrån med 50mm cellplast. Fuktkvot 15%, se mätning nedan ¹⁾. Risk för mikrobiell tillväxt föreligger vid en fuktkvot på 17%.
