Objekt: Friskefloevägen 24, 383 92 Mönsterås

Utlåtande över ÖVERLÅTELSEBESIKTNING

Mönsterås Oknö 1:292
Friskefloevägen 24, 383 92 Mönsterås

ÖVERLÅTELSEBESIKTNING FÖR SÄLJARE

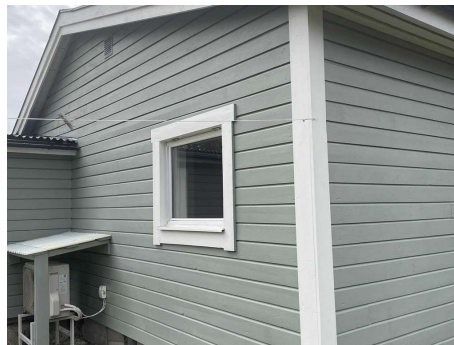
Grundmuren runt huvudbyggnaden består delvis av plintar, med staplade stenar/block, och övriga delar är murade. det bedöms inte vara avvikande.

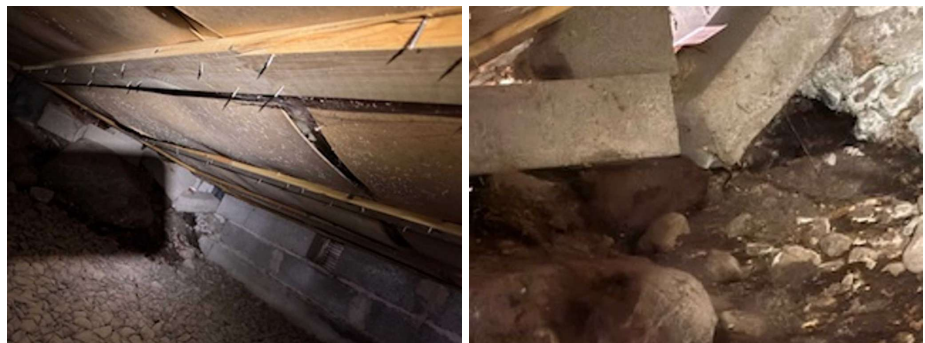
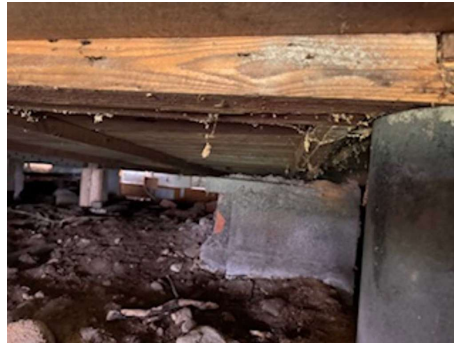
Grunden bedöms vara till stora delar konstruerade som kryp/plintgrund, vilken blir fuktutsatta av väder och vind samt markfukt. Och bedöms generellt med en risk ur fuktsynpunkt. Se Riskanalys.

Delar av det bjälklaget dels i den äldre delen noterades med synlig fuktpåverkan, och det föreligger vidare åtgärder och översyn av konstruktionen.

En uteluftsventilerad krypgrund bedöms alltid som en riskkonstruktion då dess ingående trädetaljer (tex bjälklaget) riskerar att påverkas negativt av fuktig luft från ventiler och mark, främst under sommarhalvåret. Fuktpåverkan riskerar att orsaka mikrobiella angrepp med möjlig följd av oönskad luktspridning till boendemiljön. Idag är det vanligt att installera sk. krypgrundsavfuktare för att begränsa grundens fuktbelastning.

Kontrollplats	Fuktkvot
Vind	8.5 %
Grund	18.0 %

Kommentar Grunden är fuktutsatta och det noterades ett förhöjt värde. På vinden var det låga fuktvärden.

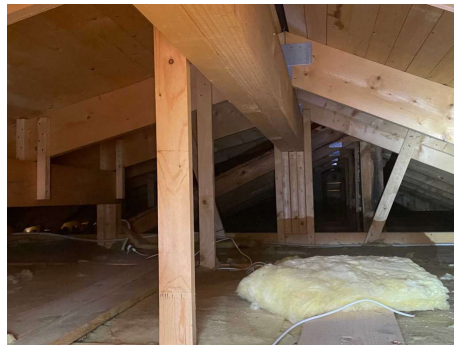
Det noterades inget avvikande på besiktningbara yta, landgången var begränsad. Delar av takkonstruktionen består av parallelltak, vilket innebär avsaknad av vind, och kontroll utgår, från insida noterades inget avvikande.

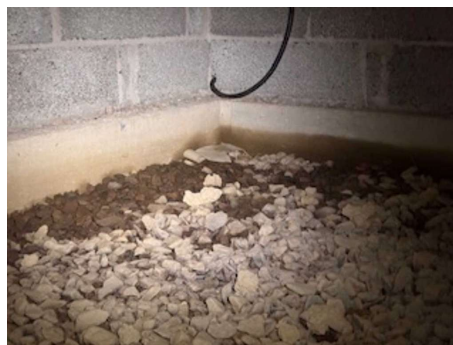
En krypgrund bedöms generellt som en riskkonstruktion. Se Riskanalys.
För en minskad fuktbelastning i utrymmet, rekommenderas att belägga markytan med en plast samt montera en avfuktare samt tätning av ventiler och lucka, för en torr konstruktion.

En uteluftsventilerad krypgrund bedöms alltid som en riskkonstruktion då dess ingående trädetaljer (tex bjälklaget) riskerar att påverkas negativt av fuktig luft från ventiler och mark, främst under sommarhalvåret. Fuktpåverkan riskerar att orsaka mikrobiella angrepp med möjlig följd av oönskad luktspridning till boendemiljön. Idag är det vanligt att installera sk. krypgrundsavfuktare för att begränsa grundens fuktbelastning.
