Utlåtande över ÖVERLÅTELSEBESIKTNING

Älta 63:3

Videvägen 4B, 138 36 Älta

Överlåtelsebesiktning för säljare enligt SBR-modellen

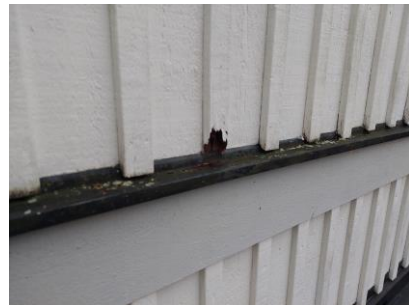
Fasad

Fasadpanelen har ett underhållsbehov.
Röta i ändträet noteras ovan förrådet.
Se riskanalys.

Virke där underhållsbehov finns riskerar p. g. a. sämre vattenavvisande förmåga att få fuktrelaterade skador. Då det redan rötskadade virket har en minskad vattenavvisande förmåga riskerar även bakomvarande konstruktioner att få fuktrelaterade skador.

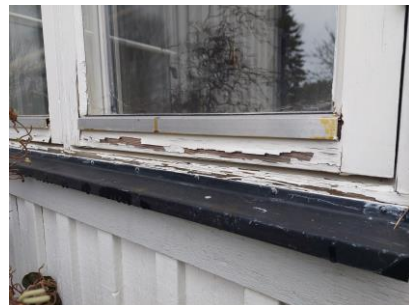
Fönster med underhållsbehov noteras.
Se riskanalys.

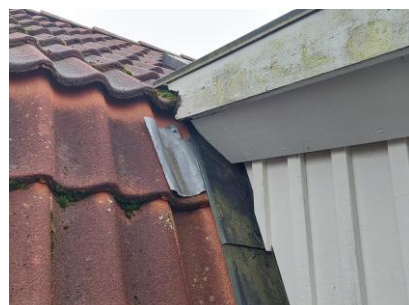
Tak

Mossa finns på takpannorna.
Vattplåtar som inte är monterade i fallriktningen
noteras.
Blyplåt vid takkupa/balkong har släppt från sin
infästning – se bild.
Se riskanalys.
Taket är besiktigat från närmast takluckan och från
balkongen.

Noterade brister innebär en minskad vattenavvisande förmåga, som i sin tur kan leda till fuktrelaterade skador på underliggande konstruktioner.

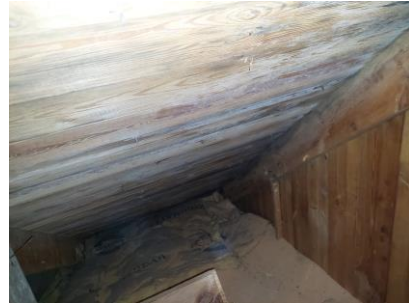
Vind

Mikrobiell påväxt på underlagstaket noteras.
Se riskanalys.
Fuktmätning är utförd.
Se bifogat fuktmätningsprotokoll.
Parallelltaksstrukturen är inte ett besiktningsbart utrymme.

Den mikrobiella påväxten på underlagstaket indikerar att vinden har tillförts fukt inifrån bostaden i den omfattningen att mikrobiell tillväxt varit möjlig. En vind är en känslig konstruktion sett ur fuktsynpunkt och är beroende av en väl fungerande ventilering av bostaden, framför allt av våtrummen. Då varm fuktig luft från bostaden under den kalla delen av året stiger upp till ett kallare utrymme, kan kondensering uppstå på underlagstaket med mögelpåväxt som följd.

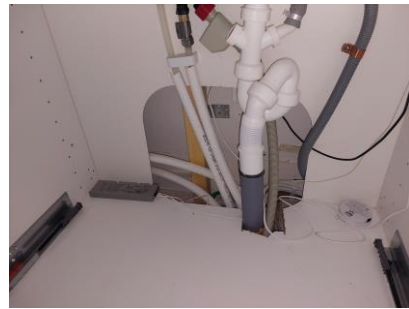
Kök/matsal

Fuktskydd i diskbänkskåpet saknas.
Se riskanalys.

Då fuktskydd saknas innebär det en risk för att ett eventuellt läckage inte upptäcks i tid med fuktrelaterade skador i omkringliggande konstruktioner som följd.
