ÖVERLÅTELSEBESIKTNING

Överlåtelsebesiktning av fastighet enligt jordabalken för säljare

Adress	Norra Sturupsvägen 401-6, 233 76 Klågerup
Fastighetsbeteckning	Troberga 1:2
Besiktningsnummer	20260312-03
Typ av besiktning	Steg 1
Uppdragsgivare	Linda och Carl-Martin Hedberg
Fastighetsägare	Linda och Carl-Martin Hedberg
Besiktningsman	Fredrik Bäckgren
Besiktningsdag	2026-03-12
Närvarande	Linda och Carl-Martin Hedberg
Väderlek	Ca 9 grader C och mulet

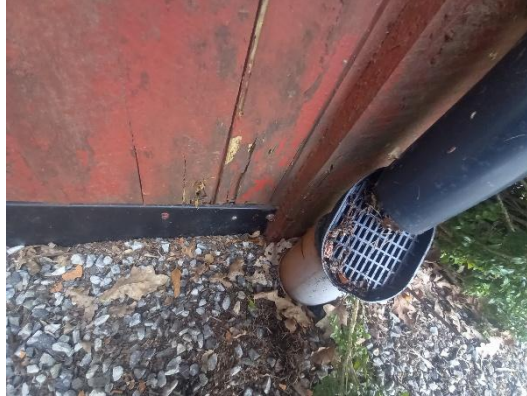
Fasader

Det finns rörelsesprickor i den putsade fasaden.

Underhållsbehov noterades på farstuns fasad.

Det finns några rötskadade träpaneler på farstuns fasad. Se riskanalys 5.

4. När takets tekniska livslängd har passerat finns det en risk att skador kan komma att uppstå eller finnas på angränsande konstruktioner.
5. När rötskador har uppstått så innebär det ett försämrat motstånd mot vattenbelastning med risk för att skador kan komma att uppstå i bakomliggande konstruktioner ifall vatten når den bakomliggande konstruktionen.
6. Vattnet från luftvärmepumpen leds inte bort från husgrunden. Bristen ökar risken att vatten tränger in i anslutande konstruktioner med skador som möjlig följd.

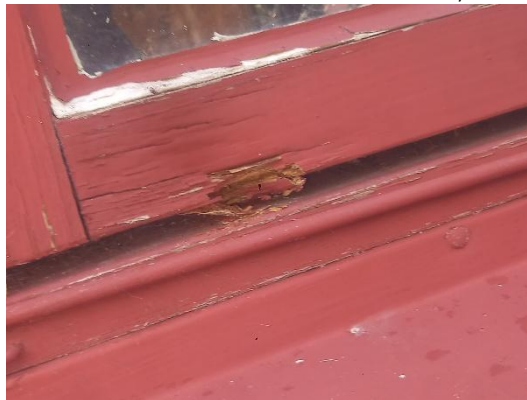
Fönster

Det finns ett rötskadat fönster. Se riskanalys 5.

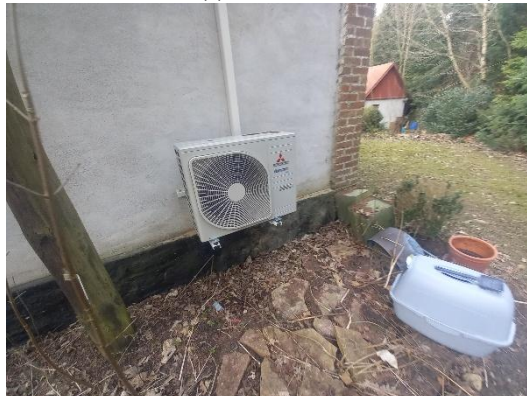
Markförhållanden

Kondensvatten släpps intill huset. Se riskanalys 6.

När det finns växter och rabatter nära huskroppen riskerar man att få en ökad fuktbelastning mot grundmuren som kan medföra att skador uppstår i anslutande konstruktioner.
