URMAKAREN 10 – JÄRNVÄGSGATAN 38

Gatuhuset

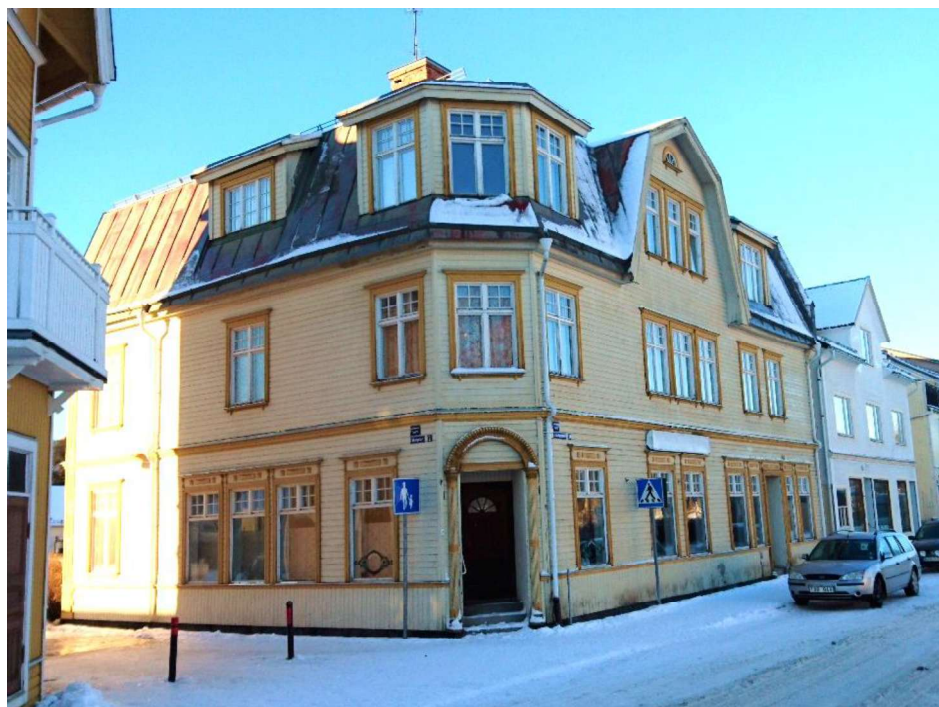
Beskrivning av byggnaden: En av gatans jugendbyggnader med delvis rekonstruerad fasad. Byggnadens brädpanel reveterades ca 1920. Den renoverades på 1980-talet och utgångspunkt var då det möjliga utseendet hos huset kunde ha haft före reveteringen, kombinerat med detaljer från det reveterade huset på 20-talet. Vissa detaljer är nyskapade, t ex dekoren vid butiksentrén. Ny panel lades utanpå den ursprungliga och dekorativa detaljer lades till, t ex pilastrar vid hörn, fönster- och dörrömfattningar med krön. Detaljerna är inte

Fasad: Fasadpanel, liggande fasspont med stående dito i bottenvåningens bröstning, profilerade foder och lister, dekorerade hörn/pilastrar o fönster- o dörröverstycken. Utförandet är en tolkning av hur fasaden med träpanel skulle kunnat se ut på 1910-talet.

Tak: Valmat tak, plåt, svart bandtäckning. Breda takkupor i de nedre takfallen.

Fönster: Korspostfönster med tät spröjsning i de övre små bågarna. 2-6 luftr, de bredaste fönstren i långsidornas takkupor. I frontespisen mot gatan 2-luftr. Treglasfönster. Smala skyltfönster av ursprunglig typ. Vita. Tidigare utförande: Se ovan. Fönstren var dock mörka i kulören tidigare.

Rekommendationer: Husets nuvarande utformning bevaras och underhålls med material och metoder som ansluter till 1910-talets byggnadssätt.

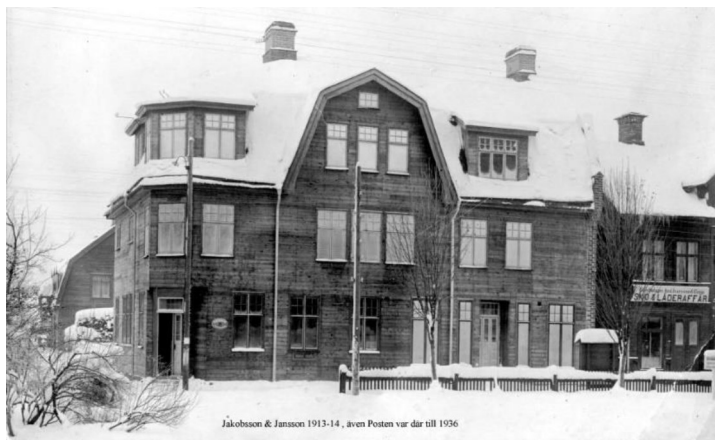
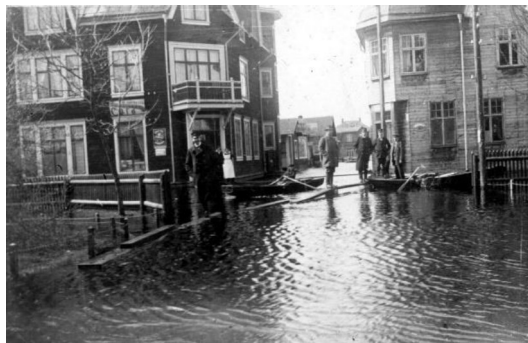
Det nybyggda huset, ännu inte målat och utan foder till fönster och dörrar, inte heller 1916 enligt foton från översvämningen detta år. Var tanken redan från början att det skulle reveteras? Eller saknades resurserna att färdigställa? Nedan det reveterade och "färdiga" huset fotograferat i början av 1930-talet. Sprit- och slätputs i samma kulör, strukturen ger nyansskillnaden.
