## Utlåtande över ÖVERLÅTELSEBESIKTNING

Östersund Lund 1:60

Fastighetsbeteckning: Östersund 1:60  
Adress: Lund 522 831 92 Östersund  
Kommun: Östersund  
Fastighetsägare: Lars Magnusson

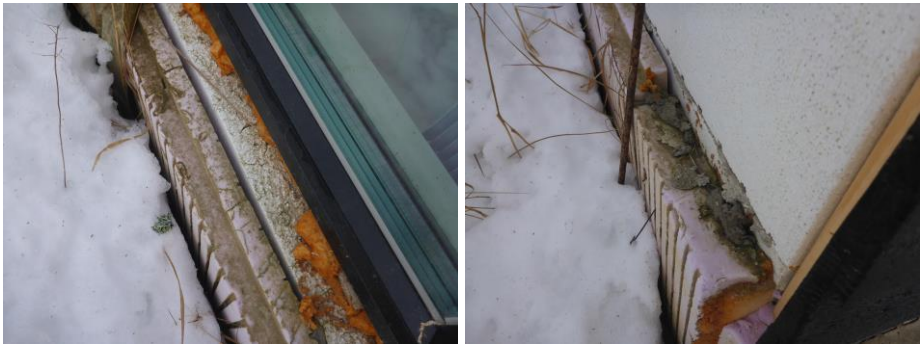
| <b>Grundmur/Hussockel:</b> | <p>Otätheter förekommer i montage av markskivor, överkantslist saknas</p> |

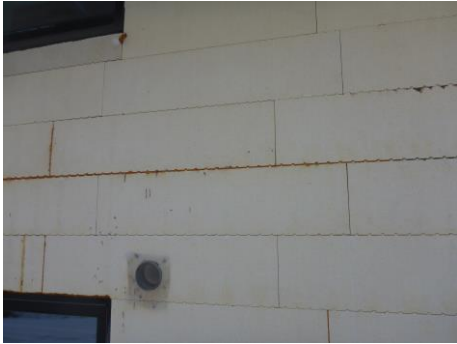
| <b>Fasad:</b> | <p>Ej färdigställd, fasadmaterial ej monterat, diverse otätheter förekommer i fasad. Fogskum monterat i fasad samt runt fönster<br/>Se riskanalys 3.2</p> |

Avsaknaden av väderskyddande fasad ger risk att nederbörd tar sig in i väggen vilket kan leda till fuktrelaterade skador i väggkonstruktionen eller andra byggnadsdelar och underliggande konstruktioner. Fogskum är inte väderbeständigt utan UV skydd.

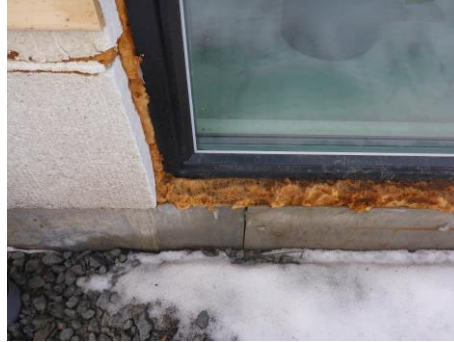
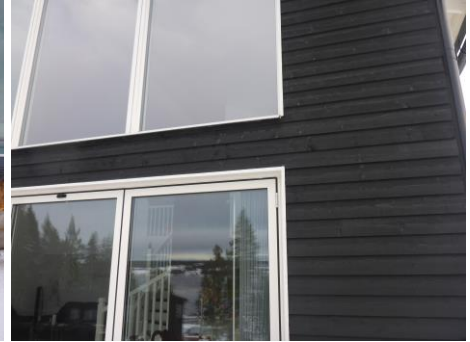
**Fönster:**

Underbleck saknas  
Se riskanalys 3.1

Överbleck saknas

När montaget av fönsterbleck saknas finns risk att nederbörd letar sig in i väggen vilket kan leda till fuktrelaterade skador i väggkonstruktionen/andra byggnadsdelar och underliggande konstruktioner.

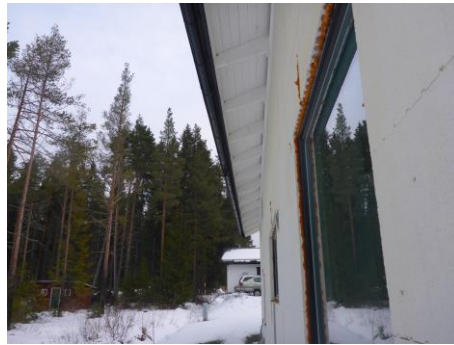
**Stuprör:**

Stuprör saknas i delar

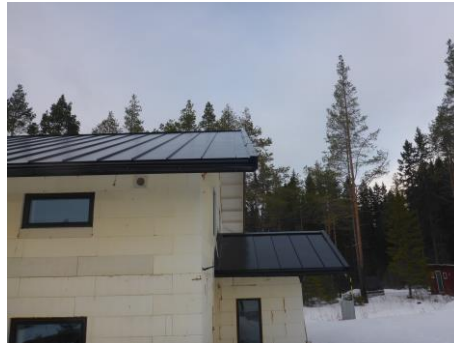
**Hängrännor:**

Skador förekommer på hängrännor och vindskivor

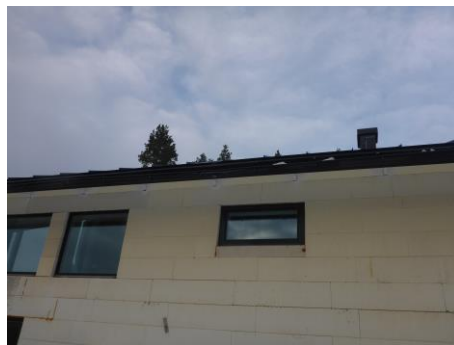
**Yttertak:**

Skada på takplåt. Besiktning av tak utförd från mark.

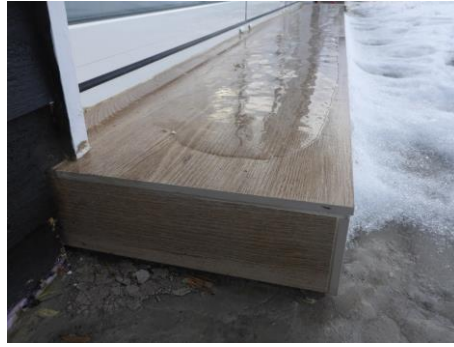
**Övrigt:**

Broplan mot sjösida lutar mot huset

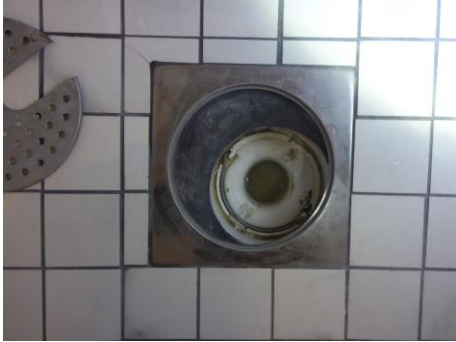
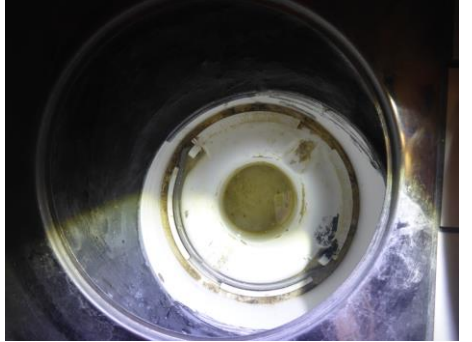
| Bad/WC Dusch | <p>Lutning mot golvbrunn bedöms ligga i framkant vad gäller tillåtet fall.</p> <p>Bad; Klämring fastmurad mot golvbrunn.</p> <p>Dusch; klämring fastmurad mot golvbrunn.</p> <p>Yta mellan klinkerram och klämring igenmurad, brunnsmanchett ej synlig.</p> <div></div> |

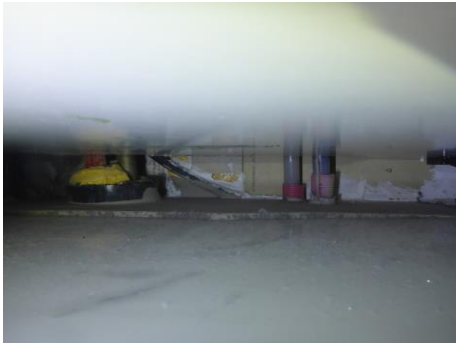
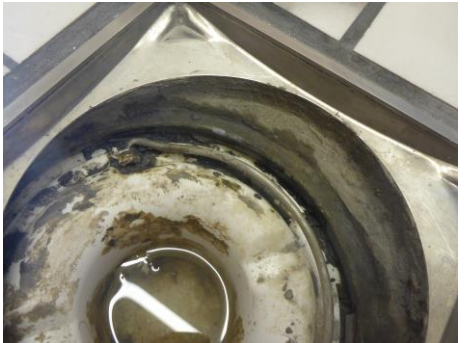
| Tvättstuga | <p>Lutning mot golvbrunn bedöms ligga i framkant vad gäller tillåtet fall.</p> <p>Yta mellan klinkerram och klämring igenmurad, klämring fastmurad.</p> <p>Delar av vägg/golv vinkel saknar tätskikt</p> <p>Se riskanalys 3.3.</p> <div></div> |

När tätskikt saknas finns risk att för fuktrelaterade skador och/ vattenskador i omkringliggande konstruktioner som följd.

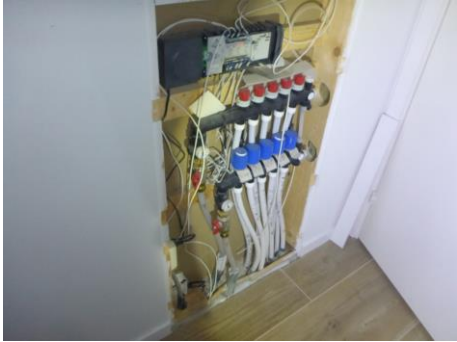
| Sovrum 2 | <p>Rörslits saknar våtsäkert utförande.<br/>Se riskanalys 3.4.</p> |

När rörlits/golvvärmefördelare/installationsutrymme saknar våtsäkert utförande, vattentäta ytskikt och spillvattenledning, finns risk att eventuellt läckage kan leda till fuktrelaterade skador och/vattenskador i intilliggande konstruktioner och utrymmen.
