Utlåtande över ÖVERLÅTELSEBESIKTNING

Mönsterås Oknö 4:5
Oknöudd 12, 383 92 Mönsterås

ÖVERLÅTELSEBESIKTNING FÖR SÄLJARE

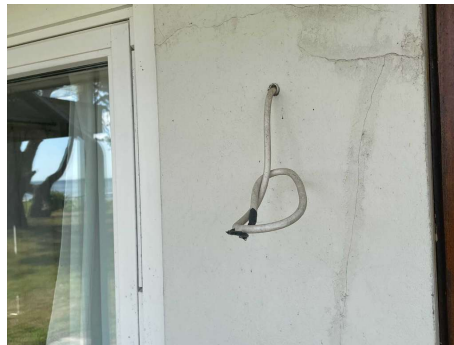
Grundmur:

Enstaka sprickor noterades på grundmur. Vilka bedöms sakna teknisk betydelse men bör hållas under uppsikt

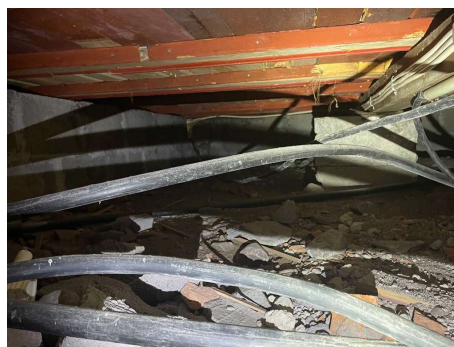
Krypgrund:

Grunden är besiktigad via lucka i källarens våtrum. Det uppmättes låga fuktvärden och ingen lukt vid besiktningstillfället. Det noterades behandlat material, med typ cuprinol, som var vedertaget för byggtiden. Se Riskanalys för krypgrund med skyddsbehandlat virke.

En uteluftsventilerad krypgrund bedöms oftast som en riskkonstruktion då dess ingående trädetaljer (tex bjälklaget) riskerar att påverkas negativt av fuktig luft från ventiler och mark, främst under sommarhalvåret. Fuktpåverkan riskerar att orsaka mikrobiella angrepp. Luktavvikelser kan orsakas av kyddsbehandlat virke vilket brukades flitigt i dessa grunder vid tid för husets uppförande. Idag är det vanligt att installera sk. krypgrundsavfuktare för att begränsa grundens fuktbelastning.

Kontrollplats	Fuktkvot
Krypgrund	11 %

Kommentar Uppmätt fuktvärde är lågt
