# Överlåtelsebesiktning

## Utlåtande över ÖVERLÅTELSEBESIKTNING

mönsterås Ålem 8:19  
Häradsvägen 19, 384 92 Ålem

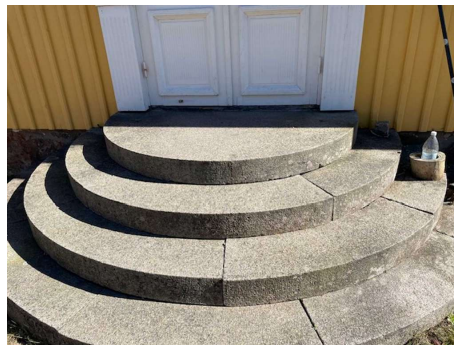
**Sockel/mark:**

Motbyggda konstruktioner (t ex trappor) medför att fasad/grund utsätts för ökad fuktbelastning. Risk finns för fuktrelaterade skador uppstår på fasad och bakomliggande konstruktioner.

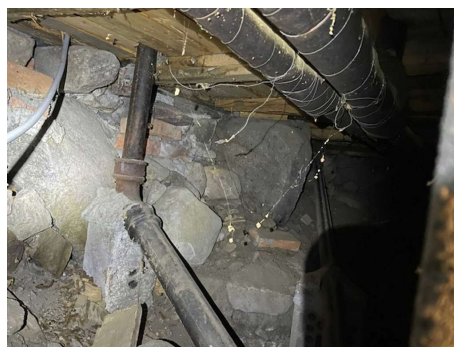
**Grundkonstruktion:**

Byggnaden är delvis uppförd ovan kryp-/torpargrund. Samtliga grundutrymmen var ej åtkomliga för kontroll då det delvis saknas inspektionsluckor/åtkomlighet.

I åtkomliga delar noterades bl.a spår av periodvis fuktbelastning och organiskt material mot markytan. Se riskanalys.

Generellt bedöms kryp-/torpargrunder som riskkonstruktioner då de är känsliga ur fuktsynpunkt. De påverkas av den naturliga fuktigheten som finns i marken och i luften. Ingående träkonstruktioner kan drabbas av fuktrelaterade skador i form av mikrobiologiska angrepp och insektsangrepp. Som köpare av fastigheten bör man vara medveten om att det kan förekomma både gamla och nya fuktrelaterade skador i grundkonstruktionen/bottenbjälklaget. Vår erfarenhet av dessa konstruktioner är att byte av skadade delar sker kontinuerligt, med intervall mellan 60-80 år.

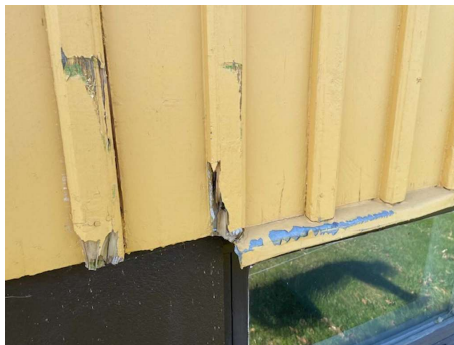
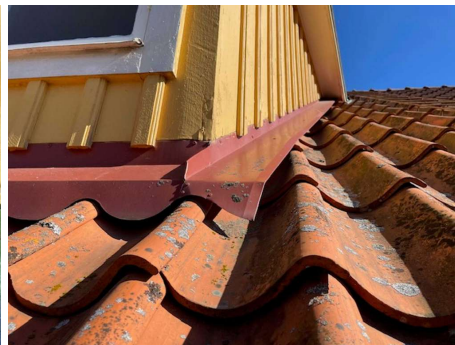
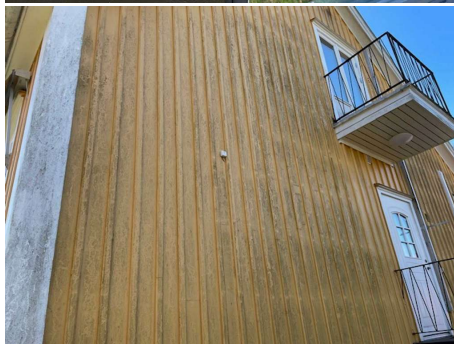
**Fasad:**

Algpåväxt noterades mot norrsida, enstaka skadad lockläkt och knutbräda noterades. Tenderande underhållsbehov bedöms föreligga.

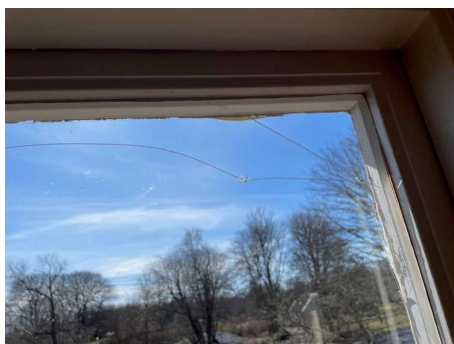
**Fönster/dörrar:**

Enstaka spruckna fönsterglas noterades.

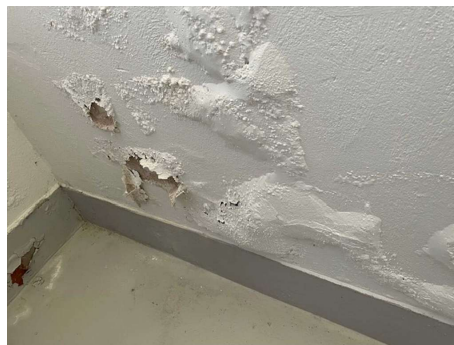
**Källarplan:**

Vid äldre källare får man förvänta sig att golv/väggar utsätts för fuktbelastning från angränsande mark då funktionell dränering och fuktisolering kan saknas.

Puts-/färgsläpp noterades i begränsad omfattning källarväggar, vilket indikerar på en utifrån/underifrån kommande fuktbelastning.

Äldre brunnar/stammar i gjutjärn förekommer, vilka med tiden tenderar att rosta och spricka, varpå läckage uppstår. Bör ersättas i samband med kommande renoveringar.

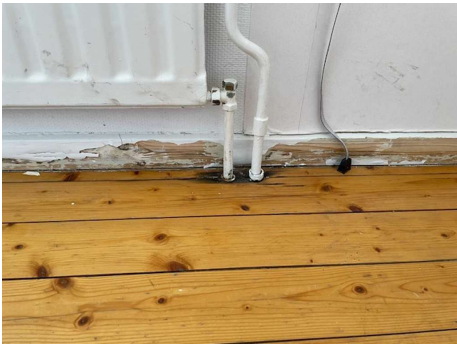
| Arbetsrum: | <p>Uttorkade missfärgningar noterades på golv vid enstaka radiatorrör.</p> |
