## ÖVERLÅTELSEBESIKTNING

### Överlåtelsebesiktning av fastighet enligt jordabalken för säljare

| Adress | Gudmundtorpsvägen 166-0, 231 98, Trelleborg |
| Fastighetsbeteckning | Stora Beddinge 5:9 |

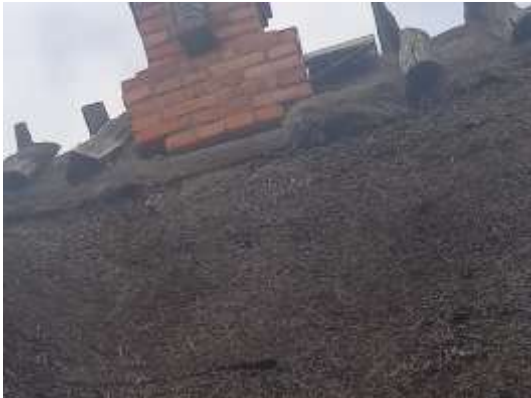
| Tak | <p>Det finns lite mossor på vasstaket.</p> <p>Man kan se några av armeringsjärnen i vasstaket.</p> <p>Det finns ett plaströr i fasaden som går in bakom en vindskiva. Oklart vad den har för funktion.</p> <p>Det finns otätheter mellan vasstaket och skorstenarna. Se riskanalys 1.</p> |

1. Otätheter innebär en risk för att skador kan komma att uppstå i bakomliggande konstruktioner ifall vatten kommer in via otätheterna.
2. När brunnsmanschett och klämring saknas så innebär detta att det finns en risk för att vatten tar sig in under tätskiktet med skador som följd. Vidare är det en avvikelse från branschreglerna.

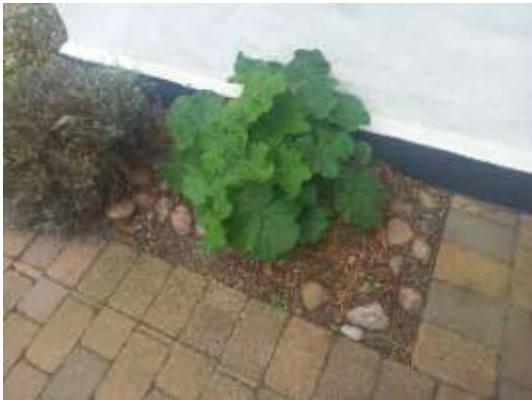
| Markförhållanden | Det finns en liten rabatt med växt intill huset. Se riskanalys 4.<br> |

När det finns växter och rabatter nära huskroppen riskerar man att få en ökad fuktbelastning mot grundmuren som kan medföra att skador uppstår i anslutande konstruktioner.
