## Objekt

| Adress | FÄRÖ AUSTERS 3526 |

# Besiktning

## Skadeorsak

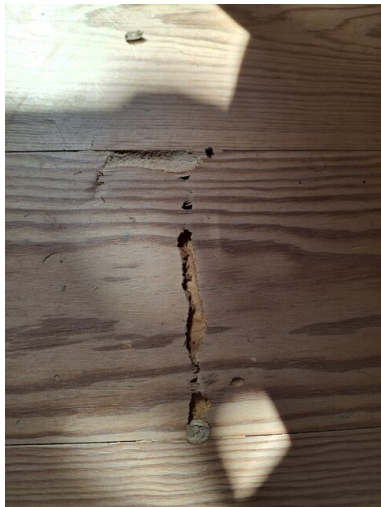
Skada i golv i inredd del "Atelje"

Då skadornas omfattning är svårbedömda, pga att mycket av stommen är inbyggd/täckt av panel, samt att större delen av takstolar/övrig stome. är oåtkomlig. då det ej finns golv i på loft. Samt att det är relativt mycket aktiv Husbock i panelen, samt spår på flera punkter. Så skulle inplastning, samt gasning av huset kunna vara en effektiv lösning. Alternativet är att öppna upp panelen, samt golvet i inredda delen av fastigheten för att på så vis se omfattning, samt komma åt att sanera. Andra alternativet kräver troligen relativt omfattande arbete.

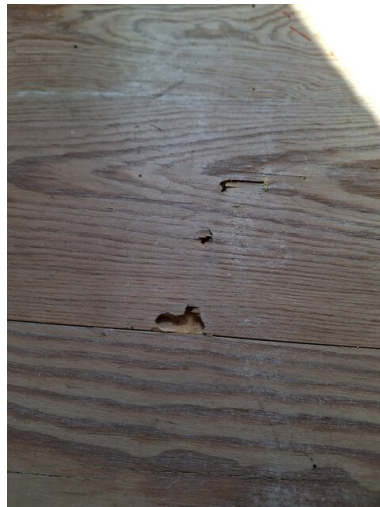
Skada i golv i "Atelje"

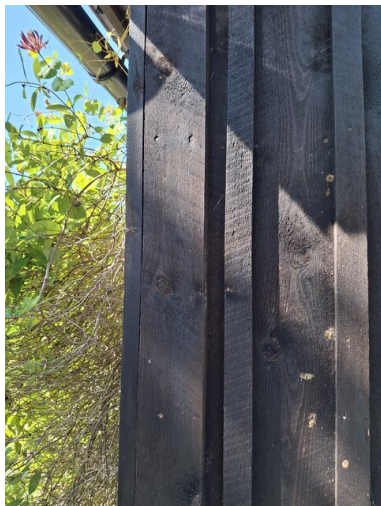
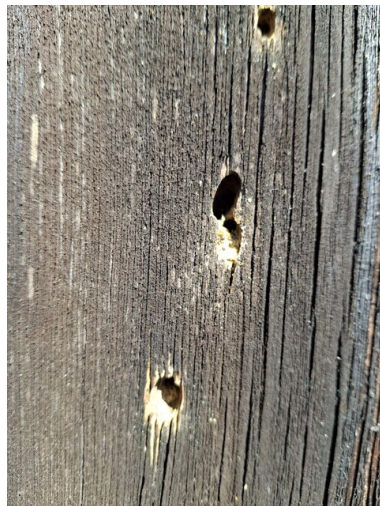
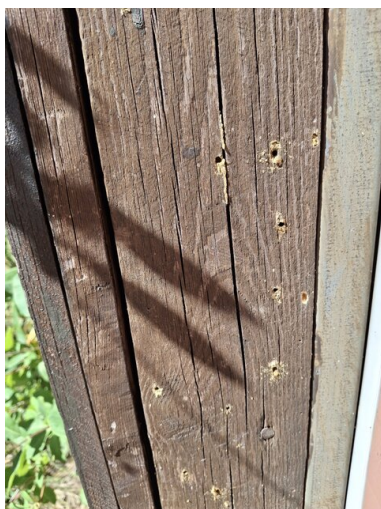
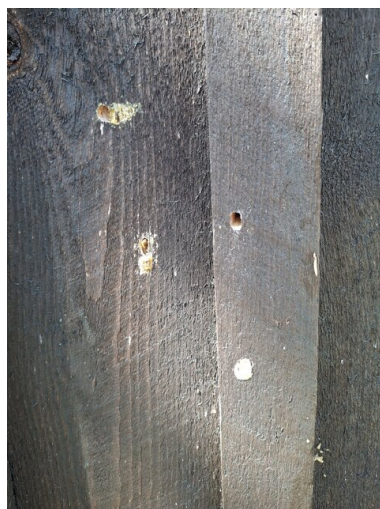
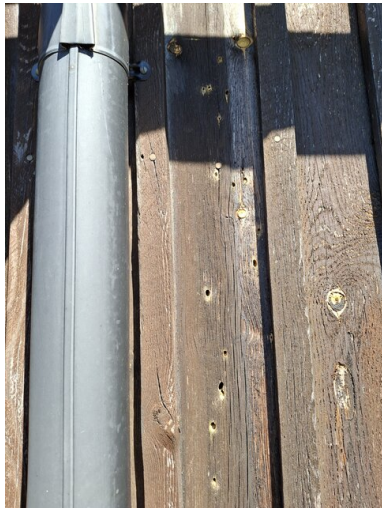
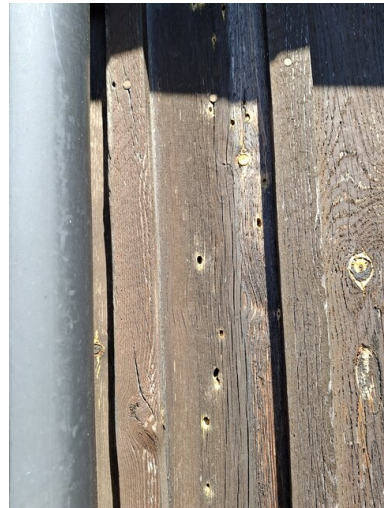
## Skadeomfattning

Spår av Husbock på flera punkter, både i ytterpanel främst på två sidor av hus, samt inne i golv. O då större delen av stommen ej är möjlig att inspektera, så är det svårt att bedöma. 2 sidor av husets panel bär många spår av flyghål, med synligt färskt bormjöl, så helt klart är att det rör sig om aktiv husbock.
