UPPDRAG 14 184

# ÖVERLÅTELSEBESIKTNING

Vetlanda, Broby 4:113  
Österplan 9, Landsbro

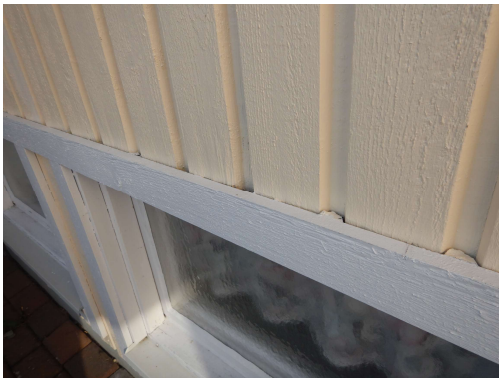
<b>Mark:</b>	--
<b>Grundläggning/Hussockel:</b>	--
<b>Fasad:</b>	Några fasadbräder är rötskadade.
<b>Dörrar:</b>	--
<b>Fönster:</b>	Äldre fönster har målningsbehov. Överbleck saknas vid äldre fönster.

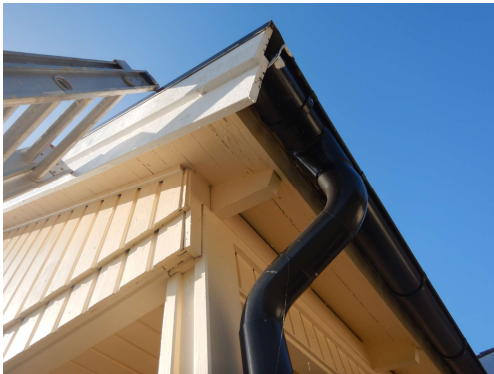
<b>Yttertak:</b>	Rötskadad råspont vid takfot/gavel mot framsida.

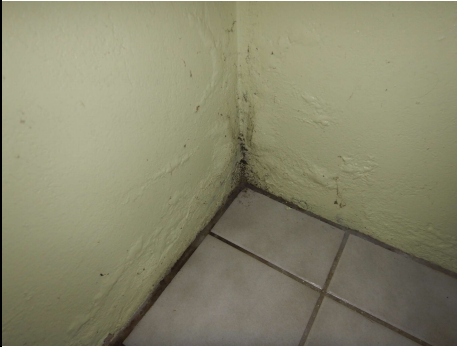
Hall	--
Förråd	--
Matkällare	--
Tvättstuga	Fuktutfällningar och putssläpp på grundmuren i hörn.

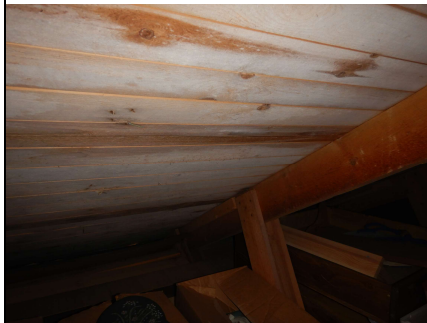
Mikrobiell påväxt på råsponten över vardagsrum.

Fuktig luft från uppvärmt boutrymme som tränger upp genom otätheter in i vindsutrymmet kan orsaka fuktskador på råsponten.  
Ett ventilationssystem som inte fungerar kan orsaka övertryck i huset som i sin tur bidrar till ökad lufttransport in i vindsutrymmet.
