# Besiktningssprotokoll

Försäkringsbesiktning Fastighetsbyrån Bostadsrätt

Bostadsrättsförening: BRF Strandsittaren	
Lägenhetsnummer: 1003	
Fastighetsadress: Hamngatan 8	
Postnummer: 457 72	Ort: Grebbe stad

Besiktningdatum: 2024-12-03	Protokollnummer: 68720831
Tekniker: Andreas Ohlsson	
E-post: andreas.ohlsson@anticimex.se	
Kontor: Uddevalla	
Närvarande: Kollega närvarade vid besiktningen.

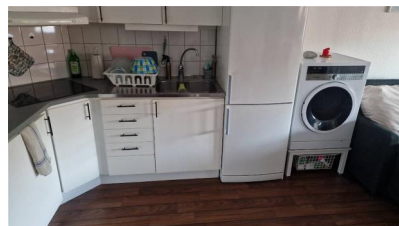
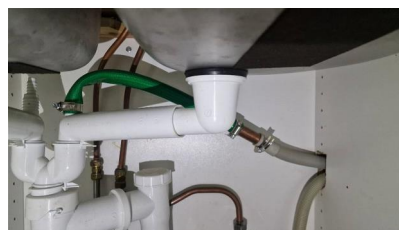
- Golvbrunn finns inte i utrymme med tvättmaskin.

I utrymme med tvättmaskin bör en golvbrunn finnas. Avsaknaden utgör en ökad risk för fuktskador i omkringliggande konstruktioner.

- Avloppslang från tvättmaskin är skarvad i diskbänksskåp och slangen saknar upphängningsbygel.
- Fuktskydd saknas i diskbänksskåp och under kyl och frys.

Utän fuktskydd är det svårt att upptäcka läckage från rörledningar. Vatten kan då tränga in i omkringliggande konstruktioner och orsaka fuktskador.

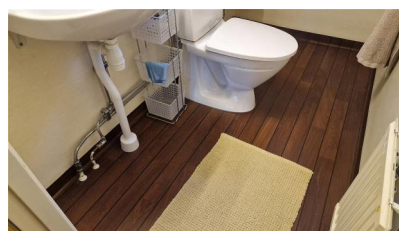
- Rör genomföringar finns i golv.
- Fönster är olämpligt placerat i duschzon.

Risk för fuktskador pga. detta bedöms som liten då rören sitter vid handfatet en bit från duschen och fönstret skyddas av en skiva.

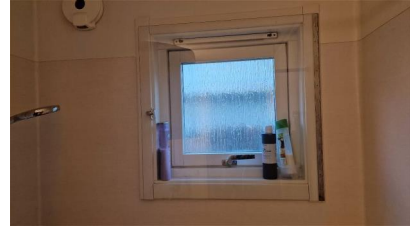
Fuktindikering i utrymmet gav inga förhöjda fuktindikationer.
