# Överlåtelsebesiktning

## Utlåtande över ÖVERLÅTELSEBESIKTNING

Mönsterås Oknö 2:8  
Ramsövägen 30, 383 92 Mönsterås

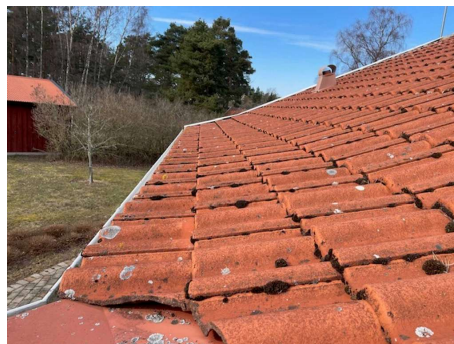
Takpannor längst ned vid takfot (ca sista 3 raderna) har lägre lutning än vad som rekommenderas vid betongpannor. Viktigt att hålla rent från mossor etc, för att säkerställa god vattenavrinning.

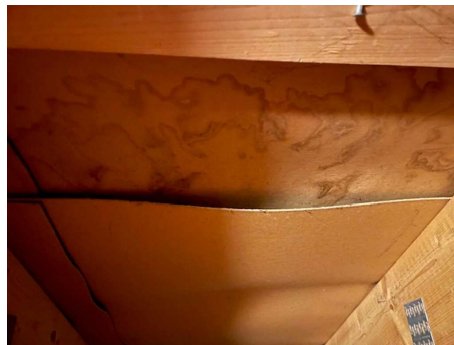
Enstaka uttorkade fuktspår noterades på insida av yttertaket, bl.a i skarvar,nock och i anslutning till murstock. Vilket bedöms som en vanlig följd till befintlig takkonstruktion med underlagstak av boardskivor.

**Kommentar** Uttorkade fuktspår noterades på vinden, vilket bedöms som en naturlig följd till befintlig takkonstruktion med underlagstak av boardskivor.
