## Utlåtande över ÖVERLÅTELSEBESIKTNING

Mönsterås Ingemåla 5:86

Briggen Carl Emils väg 2, 384 72 Timmernabben

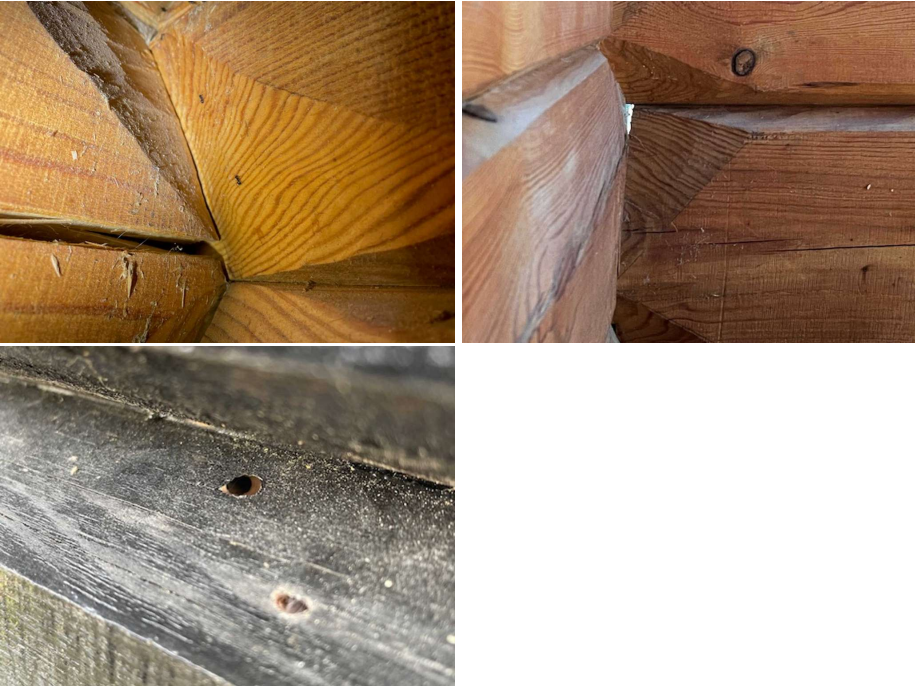
I skarvar av enstaka timmerskallar noterades otätheter i fasaden, bör åtgärdas.

Vid besiktningsstillfället noterades misstänkta spår av husbocksangrepp mot den norra gaveln och spår av svartmyror. Vidare kontroll utfördes på uppdrag av försäkringsbolaget den 12 maj 2025. Myrgift har lagts ut och sanering av färska husbocksangrepp ska utföras i närtid.

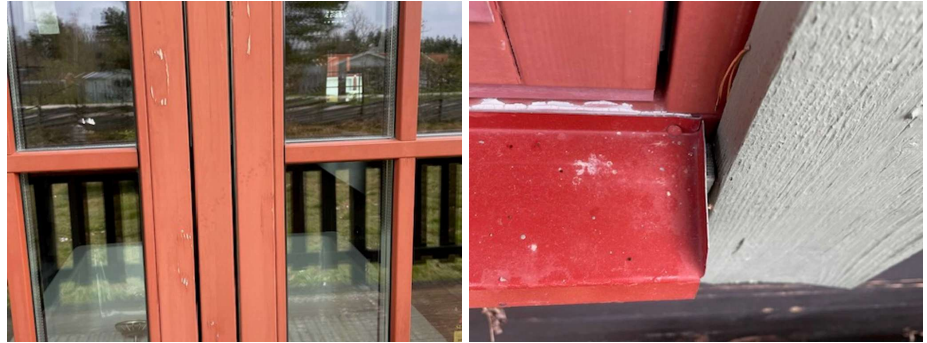
Tenderande/kommande målningsbehov bedöms föreligga. Enstaka färgsprickor noterades samt saknar enstaka underbleck fullgod täckning vilket medför en ökad risk för fuktrinträngning.
